**ČESKÉ VYSOKÉ UČENÍ TECHNICKÉ v PRAZE
FAKULTA STAVEBNÍ - ZKUŠEBNÍ LABORATOŘ**

Z P R Á V A č . Z P / 1 3 6 0 7 7 / 2 0 2 1

Diagnostika vozovky a návrh opravy konstrukce vozovky, ulice Družstevní, Beroun

Datum vystavení zprávy: 17. 08. 2021

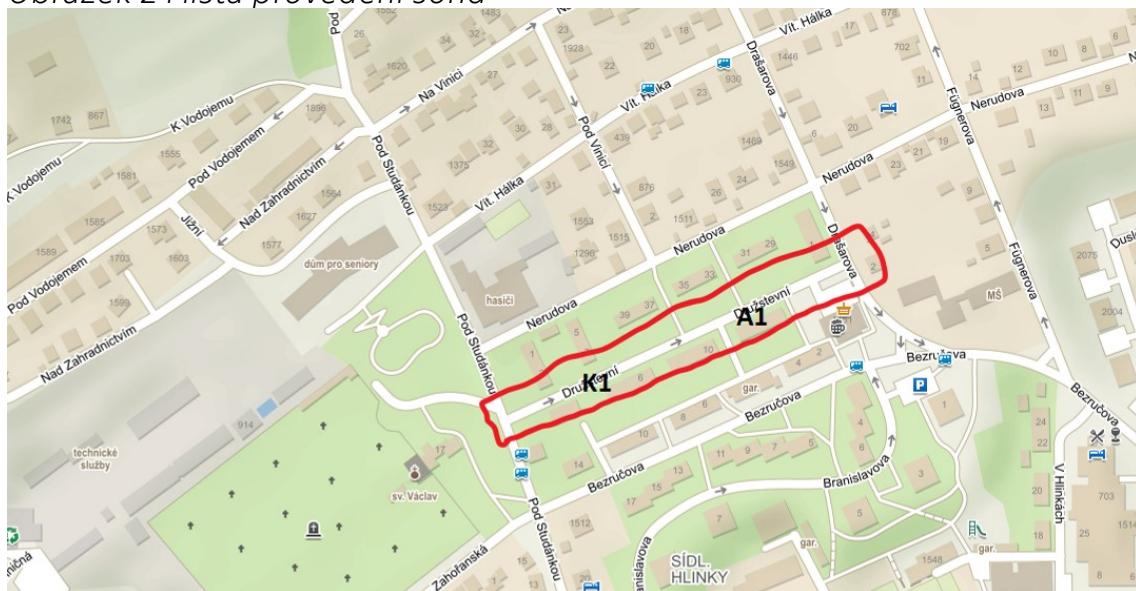
Obrázek 2 Místa provedení sond

Na sledovaném úseku komunikace byly provedena pracovníky FSV ČVUT v Praze, OL 136 a firmy RODOS [20] jedna vrtaná sonda přes všechny konstrukční vrstvy vozovky a jedna vrtaná sonda přes asfaltem stmelené vrstvy.

Skladba provedených sond je uvedena podrobně v tabulkách 2 a 3. Místa, kde byly sondy realizovány jsou zobrazena na obrázku 2 a v tabulce 1. Fotodokumentace sond a vývrtů je připojena v příloze A zprávy.

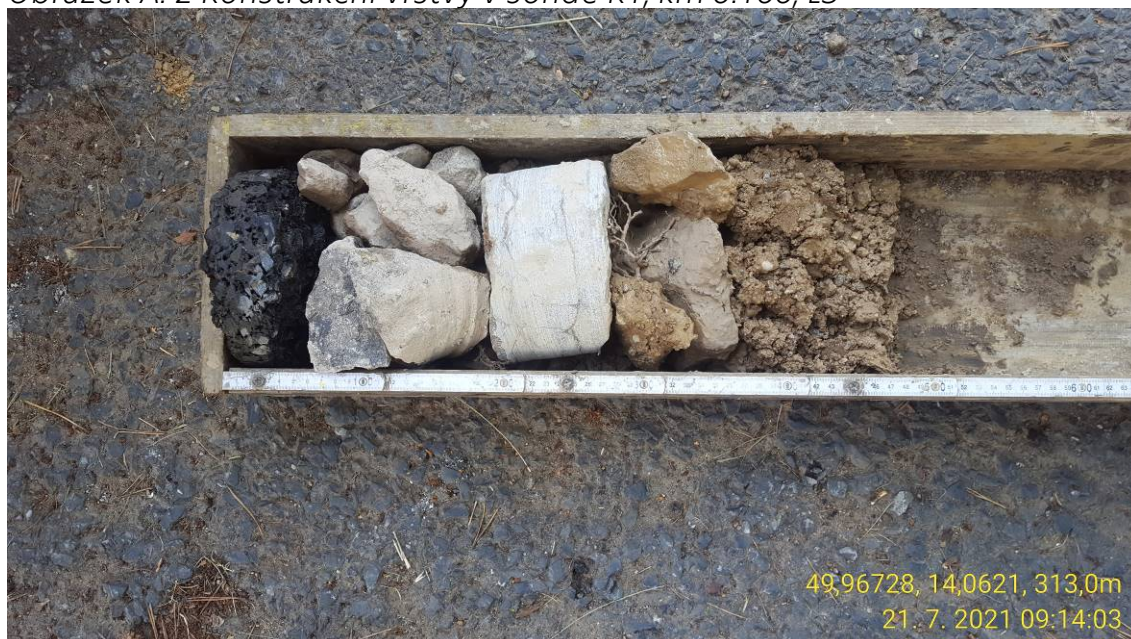
Tabulka 2 Skladba konstrukce vozovky, vrtaná sonda K1, km 0.100, LS

Konstrukční vrstva	Tloušťka v mm
Asfaltem stmelené vrstvy	60
Nestmelené vrstvy	300
CELKEM	360
Materiál v AZ	G3 G-F

Obrázek A. 2 Konstrukční vrstvy v sondě K1, km 0.100, LS

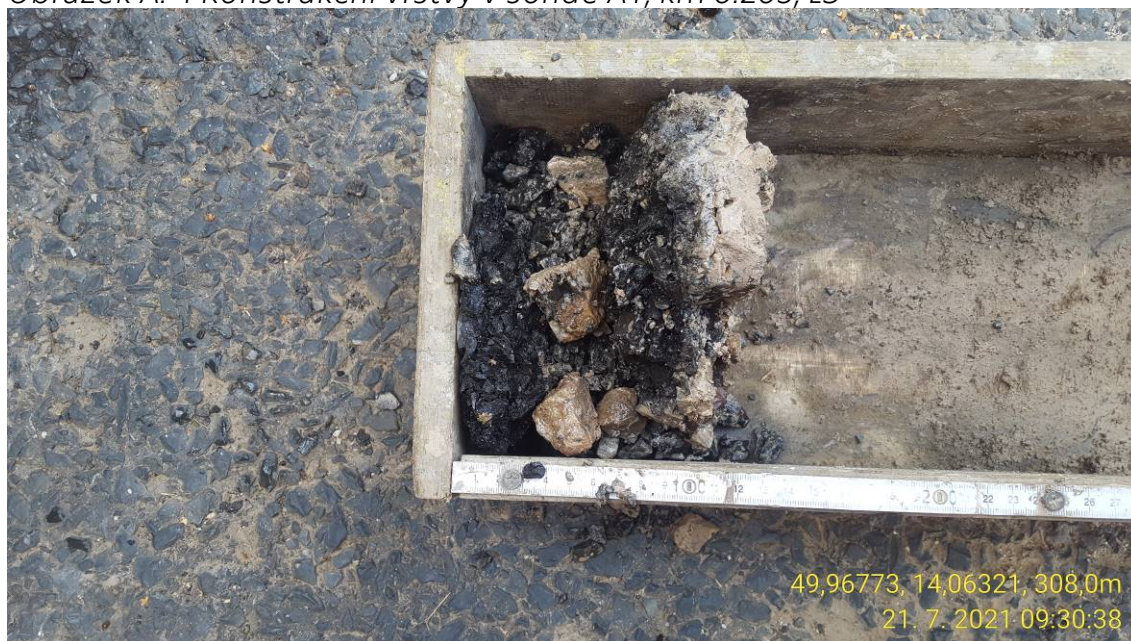
Tabulka 3 Skladba konstrukce vozovky, vrtaná sonda A1, km 0.205, LS

Konstrukční vrstva	Tloušťka v mm
Asfaltem stmelené vrstvy	70
Penetrační makadam	60
CELKEM	130

Obrázek A. 4 Konstrukční vrstvy v sondě A1, km 0.205, LS
