| akce | Městský hřbitov Beroun | | stavební úřad |
| stupeň | DPS | Kompletní oprava bývalé márnice | Beroun |
| obsah | Technická zpráva | | |

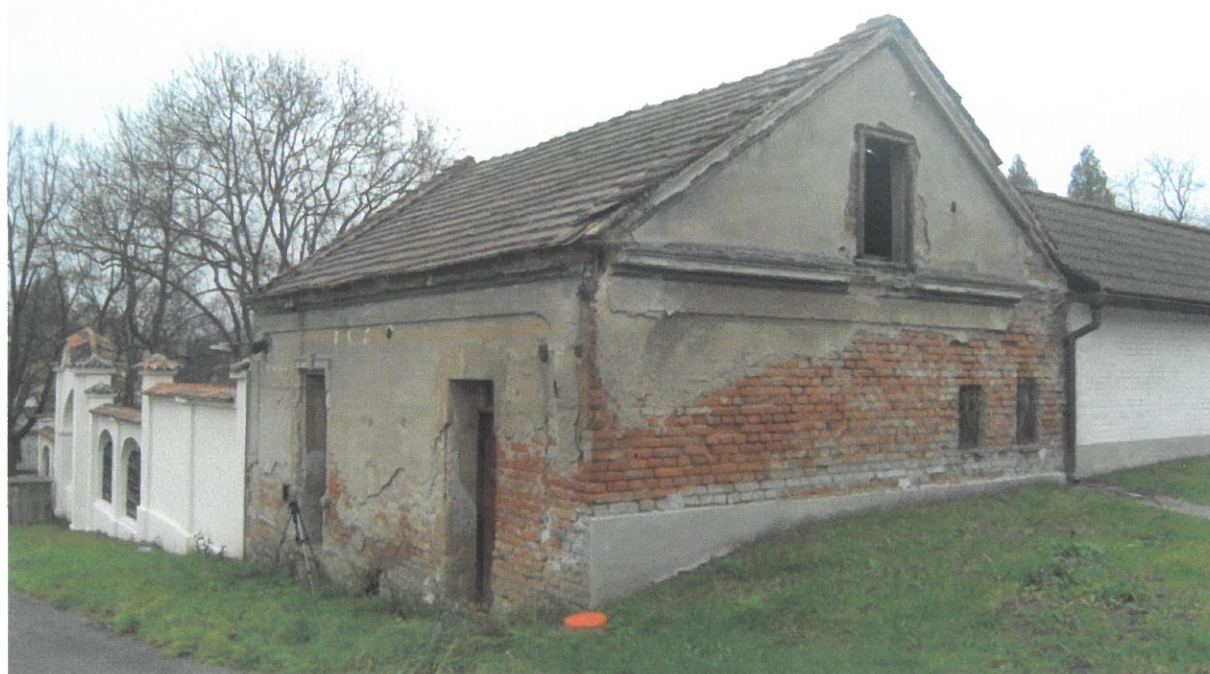
*Pohled ze severní strany na současný stav nárožního objektu bývalé márnice. Zprava na objekt navazuje nově postavené Kolumbárium. Opravená východní vstupní ohradní zeď přímo navazuje na objekt bývalé márnice.*

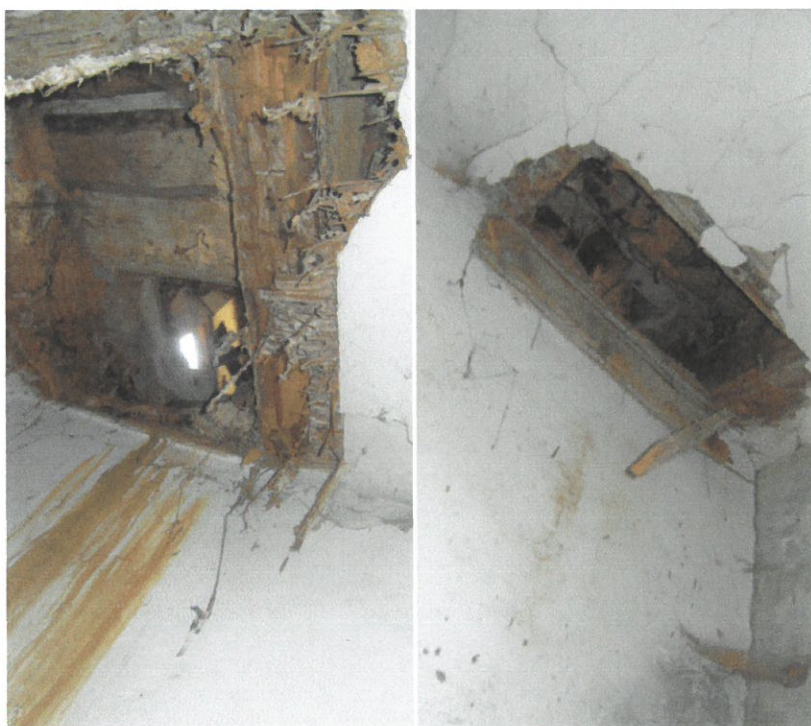
odvodnění těchto nádrží, aby se případně zabránilo další následné degradaci zdiva objektu bývalé márnice. Uvnitř objektu byla již v minulosti provedena sonda do stropní konstrukce. Ze sondy je patrné složení stropní konstrukce / opadané podbití je napadené dřevomorkou / /viz. foto/ což zapříčinilo, že aktuální stav konstrukce krovu i stropní konstrukce nebylo možné z hlediska bezpečnosti a malé výšky podrobněji prozkoumat.

*Sonda do stropní konstrukce již byla v minulosti provedena*

**Projektant doporučuje přizvat na stavbu po odstranění stávající krytiny, včetně latování, po odstranění podlahy půdy a dřevěného záklopu k posouzení stávajících nosných trámů stropu a kvality dřeva krovu .**

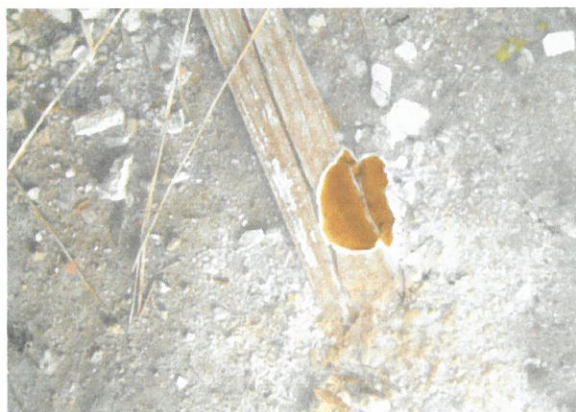
*Na spadlém podbití trámového stropu je patrný výkvět dřevomorky*

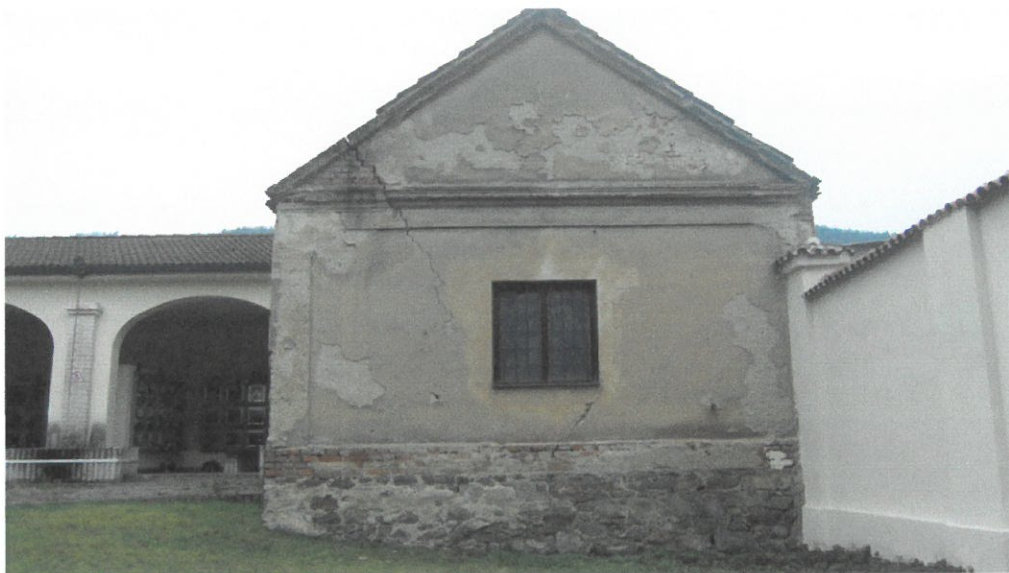
Vlivem dlouhodobého zatékání z části střechy sousedního Kolumbária došlo k základovým konstrukcím jihozápadního rohu objektu márnice /viz. foto/, což se projevilo šikmými trhlinami v jižní a západní obvodové zdi objektu. Odvodnění střechy Kolumbária je provedeno do sběrných betonových nádrží pomocí řetězů. Není jasné, kam jsou nádrže zaústěny, či zda sami fungují jako vsakovací jímky. Doporučujeme před rekonstrukcí objektu prověřit kvalitu

*Pohled na jižní fasádu objektu porušenou šikmými trhlinami. Vlivem dlouhodobého zatékání došlo k podemletí poklesu jihozápadního rohu objektu*

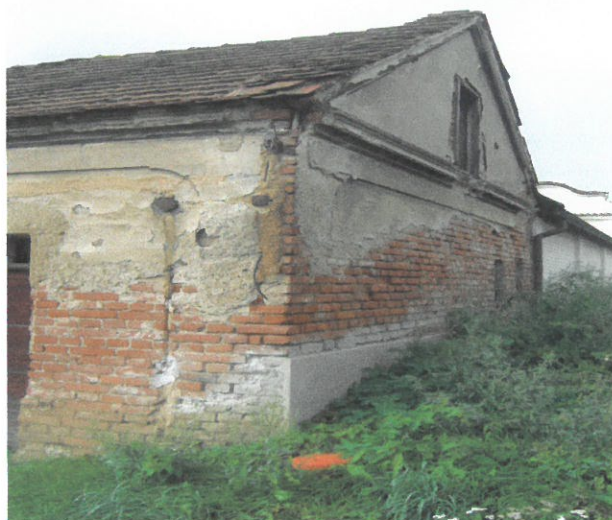
*S výstavbou kolumbária byla spojena sanace ohradní zdi spolu severní zdi objektu márnice*

Severní část obvodového zdiva již byla sanována spolu se novostavbou Kolumbária, které bylo přistavěno k části severní ohradní hřbitovní zdi. Zdivo bylo odkopáno pod úroveň podlahy v objektu márnice do výkopu byla položena drenáž, která je ukončena ve viditelné šachtě před severovýchodním rohem objektu márnice. Z této doby pochází částečná sanace obvodového zdiva do úrovně cca 100 mm nad terén. Sanace zdiva uvnitř objektu nebyla

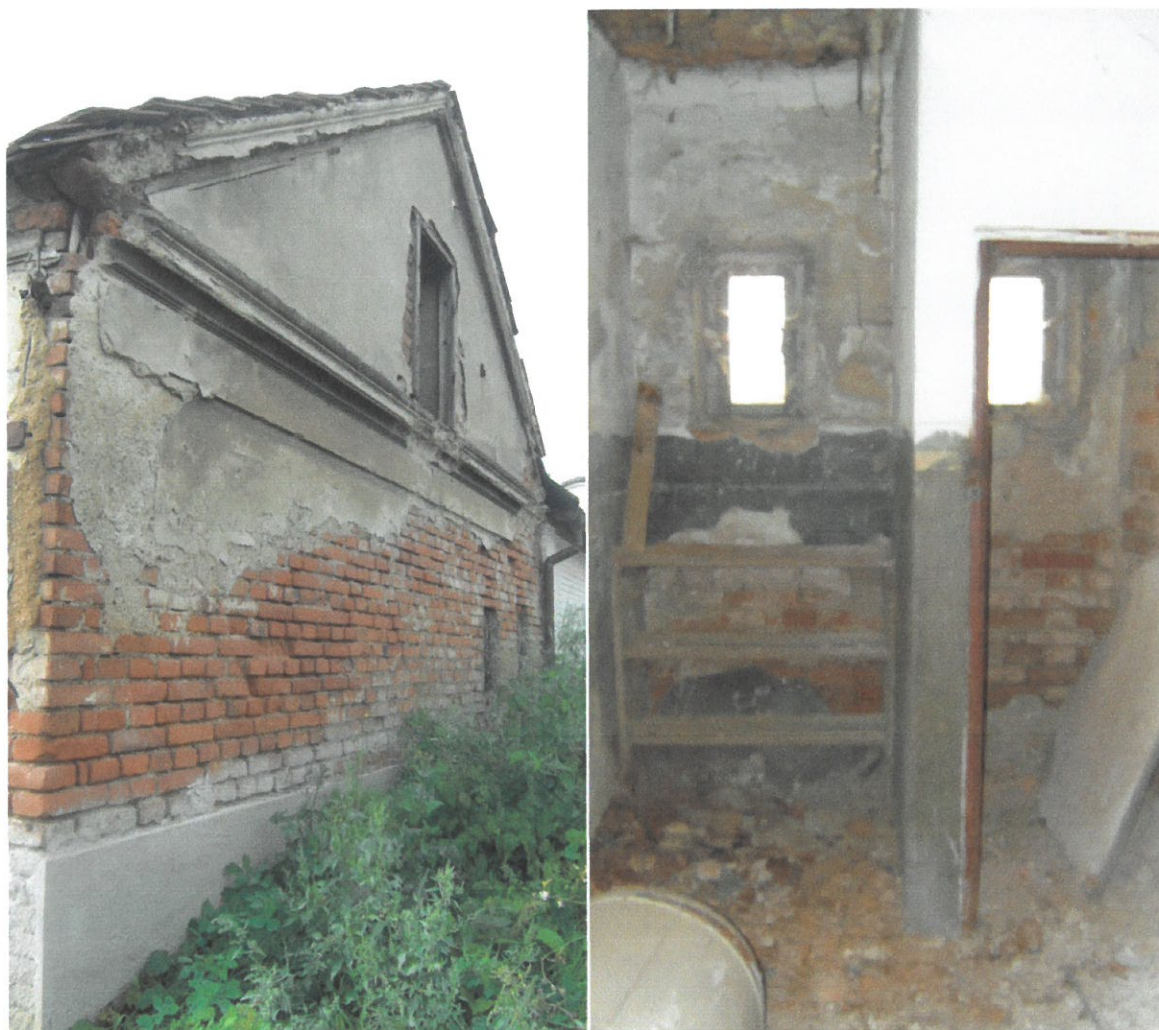
*Pohled na provedenou sanaci vnějšího zdiva márnice a současný stav vnitřního zdiva. Zdivo severní zdi je relativně suché*
