Most Beroun-002

Název - Most přes náhon na řece Berounce v Berouně

HLAVNÍ PROHLÍDKA

Datum provedení prohlídky: 18.4.2024

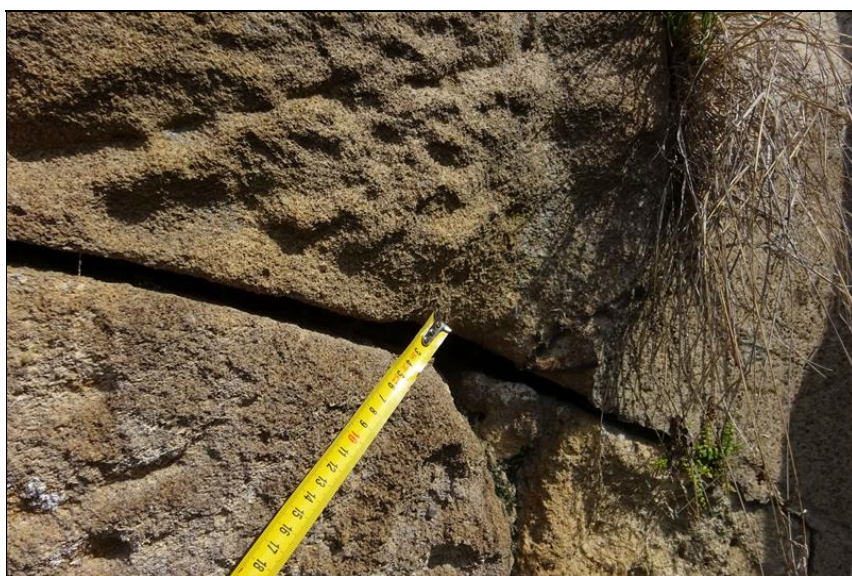
09_Pole1_Detail1.jpg

2 Nosná konstrukce mostu (horní stavba)

Degradace zdiva, dutiny mezi bloky, trhlina v patním bloku (P2, povodní líc)

| [6] | 2 | Nosná konstrukce mostu (horní stavba) | Vyřešit v rámci větší rekonstrukce (vyplnit dutiny, injektovat trhliny...) |

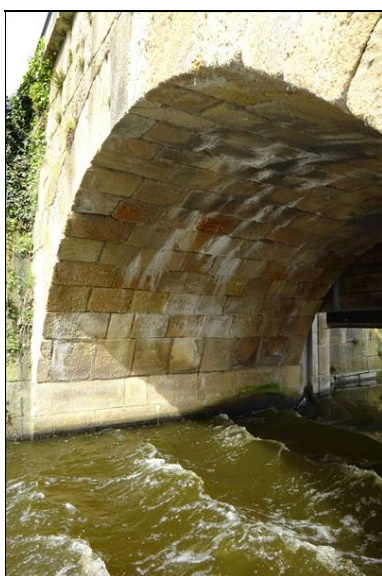
15_Pole1_PodhledKlenby2.jpg

2 Nosná konstrukce mostu (horní stavba)

Solné výluhy na povrchu bloků a ve spárách zdiva, různé šířky spár mezi blok, lokální vydrolení malty ze spár, trhliny v některých blocích

| [7] | 2 | Nosná konstrukce mostu (horní stavba) | Vyřešit v rámci větší rekonstrukce - celoplošné přespárování zdiva (vyškrábnutí stávající malty min do hloubky ~5 cm), v rámci možností výměna porušených bloků |
