# **Most Beroun-002**

Název - Most přes náhon na řece Berounce v Berouně

## **HLAVNÍ PROHLÍDKA**

Datum provedení prohlídky: 18.4.2024

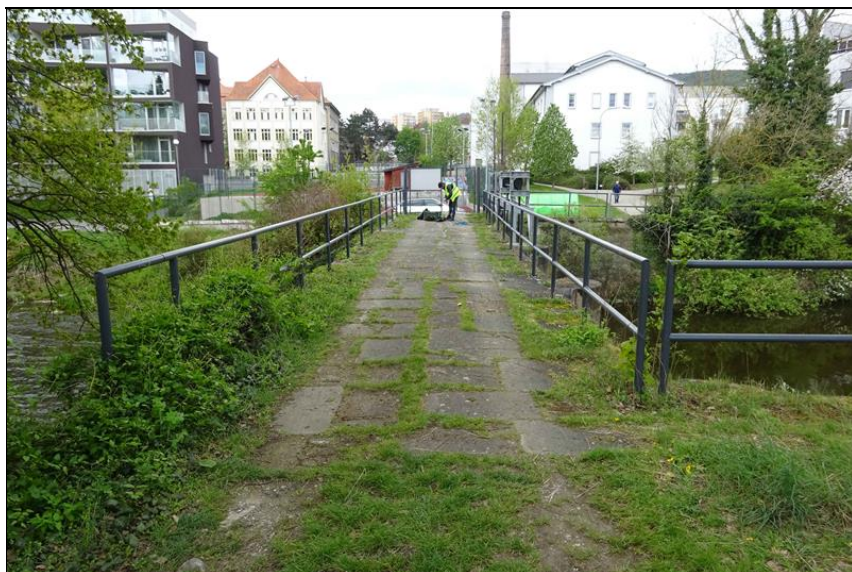
01-PohledprotismeruStaniceni.jpg

| [3.1] | 3.1 | Vozovka | Vozovka zarostlá vegetací |

### 3.1 Vozovka

Vozovka zarostlá vegetací

| [3] | 3.1 | Vozovka | Odstranit vegetaci z celého povrchu mostu |

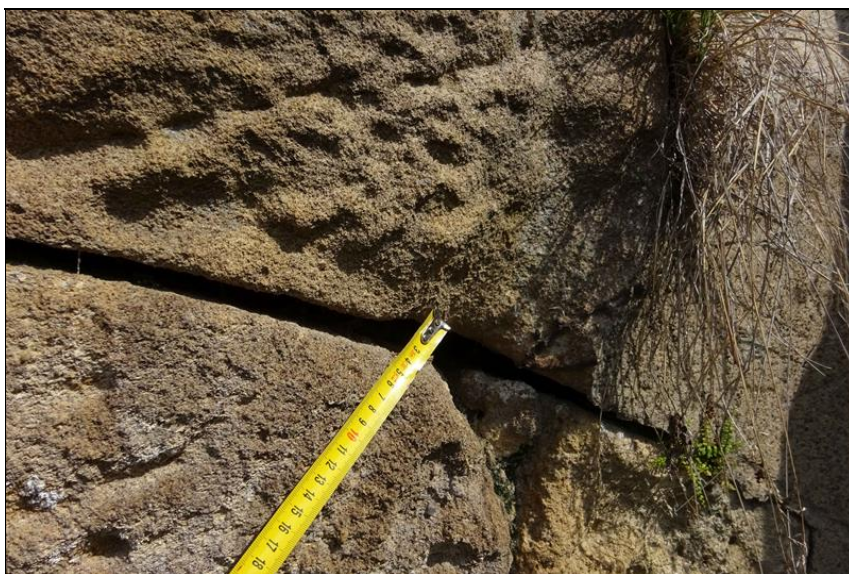
09\_Pole1\_Detail1.jpg

Degradace zdiva, dutiny mezi bloky, trhlina v patním bloku (P2, povodní líc)

| [6] | 2 | Nosná konstrukce mostu (horní stavba) | Vyřešit v rámci větší rekonstrukce (vyplnit dutiny, injektovat trhliny...) |

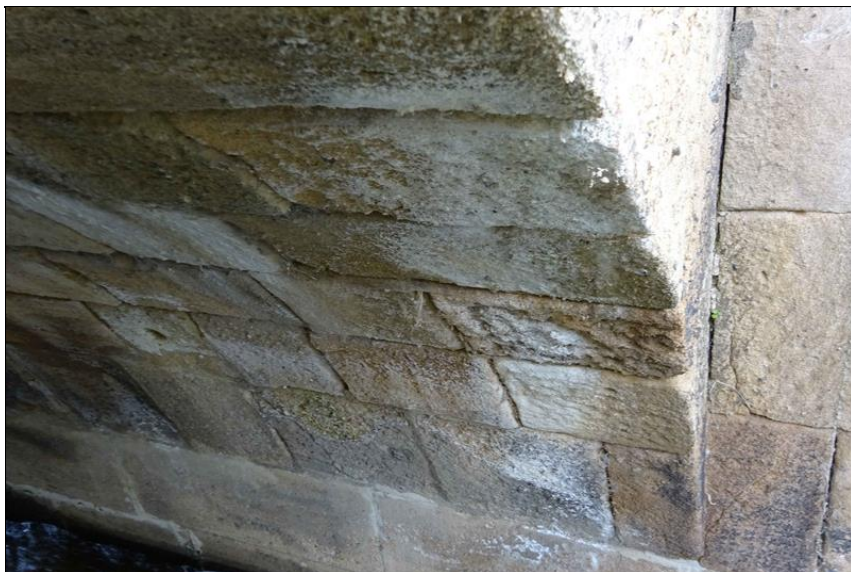
10\_Pole1\_Detail2.jpg

Degradace zdiva, dutiny mezi bloky, trhliny v patním bloku (P2, povodní líc)

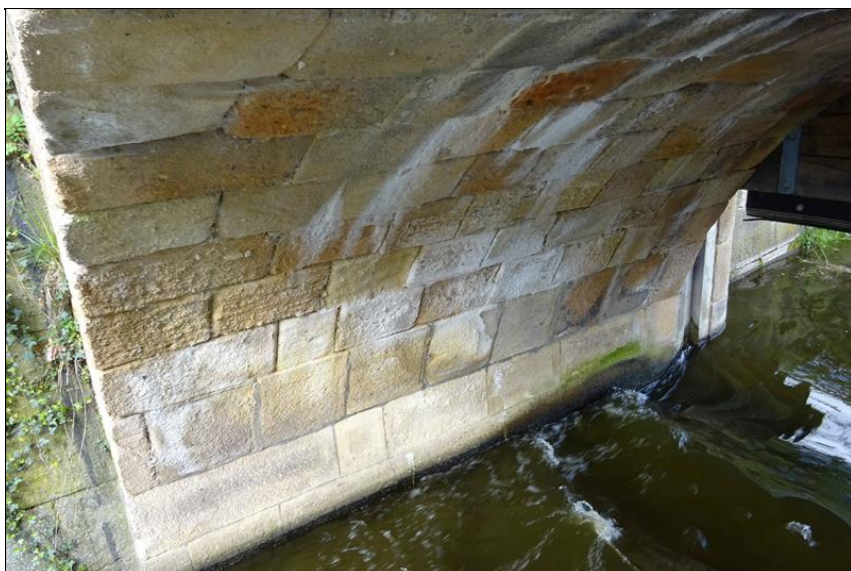
11\_Pole1\_Detail3.jpg

Solné výluhy na povrchu bloků a ve spárách zdiva, různé šířky spár mezi blok, lokální vydrolení malty ze spár, trhliny v některých blocích

| [7] | 2 | Nosná konstrukce mostu (horní stavba) | Vyřešit v rámci větší rekonstrukce - celoplošné přespárování zdiva (vyškrábnutí stávající malty min do hloubky ~5 cm), v rámci možností výměna porušených bloků |

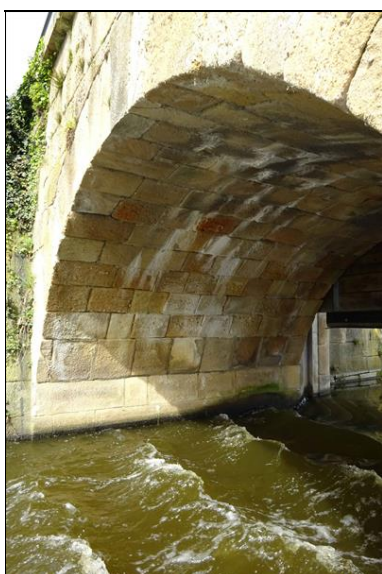
15\_Pole1\_PodhledKlenby2.jpg

Solné výluhy na povrchu bloků a ve spárách zdiva, různé šířky spár mezi blok, lokální vydrolení malty ze spár, trhliny v některých blocích

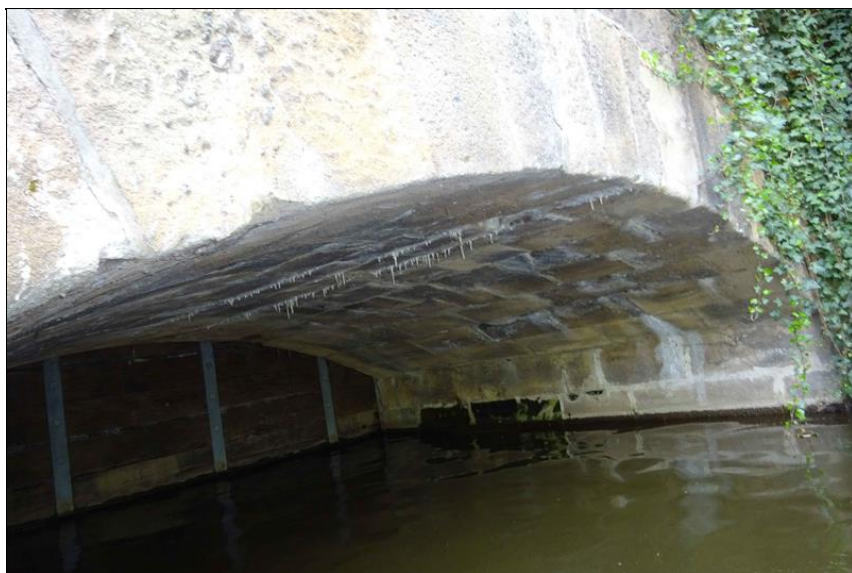
21\_Pole4\_PodhledKlenby2.jpg

Solné výluhy na povrchu bloků a ve spárách zdiva, různé šířky spár mezi bloky, lokální vydrolení malty ze spár, trhliny v některých blocích

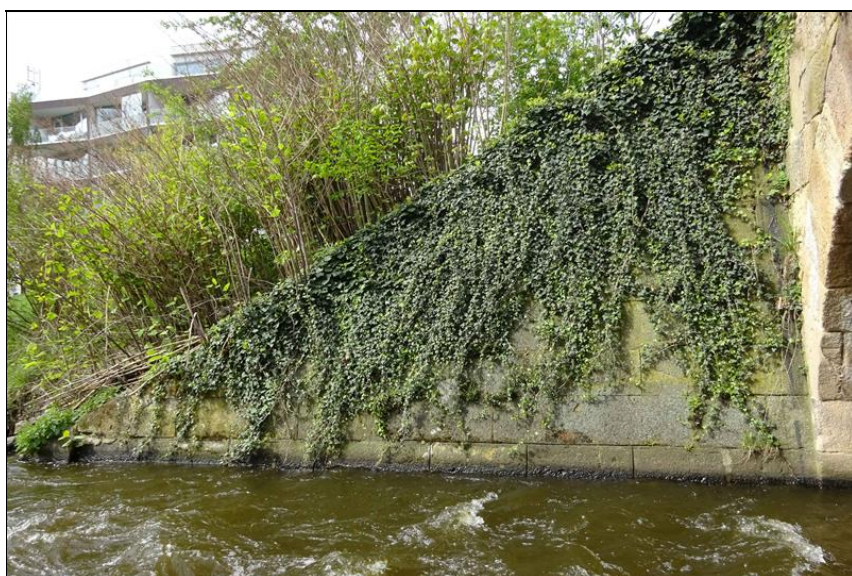
22\_KridloPovodniStrana.jpg

Růst vegetace

Rozpad koruny křídla

| [2] | 1 | Spodní stavba | Odstranit vegetaci |

| [5] | 1 | Spodní stavba | Vyřešit v rámci větší rekonstrukce (přezdít rozpadlé části křídla) |

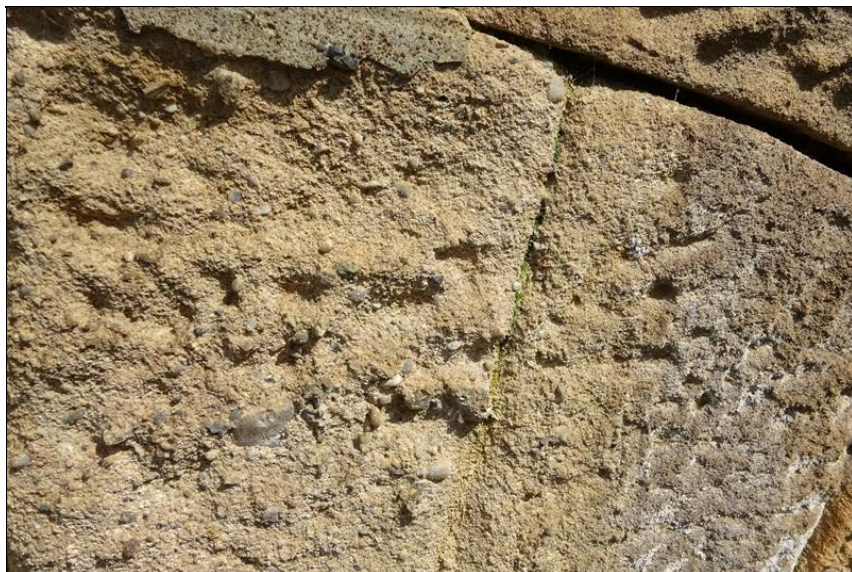
23\_DegradaceZdiva1.jpg

Degradace zdiva, dutiny mezi bloky, trhлина v patním bloku (P2, povodní líc)

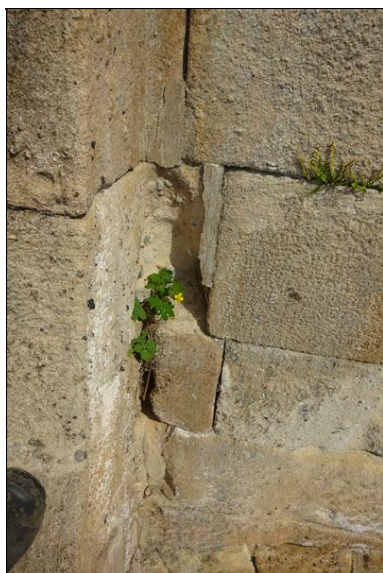
24\_DegradaceZdiva2.jpg

Dutina mezi bloky - pilíř P2

| [4] | 1 | Spodní stavba | Vyřešit v rámci větší rekonstrukce |

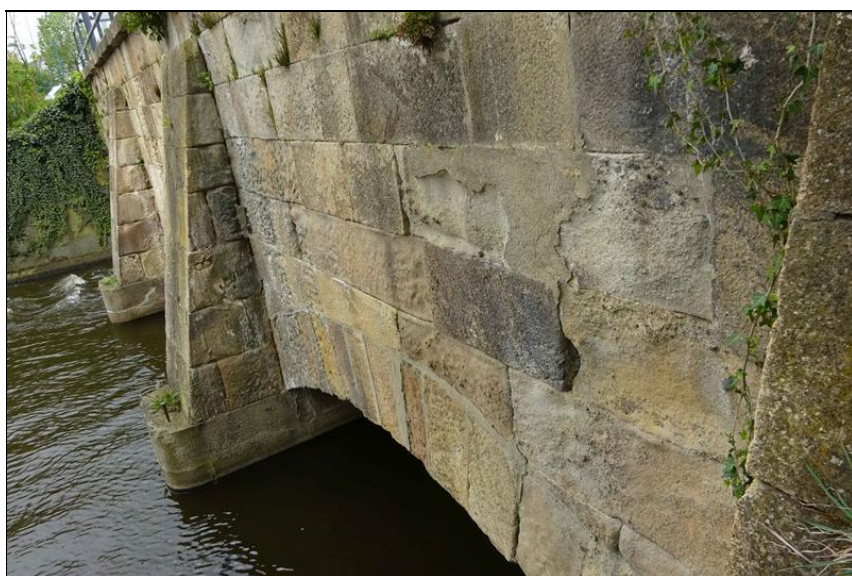
25\_DegradaceZdiva3.jpg

Degradace zdiva

| [8] | 2.4 | Čelní zdi a přesypávka | Vyřešit v rámci větší rekonstrukce |

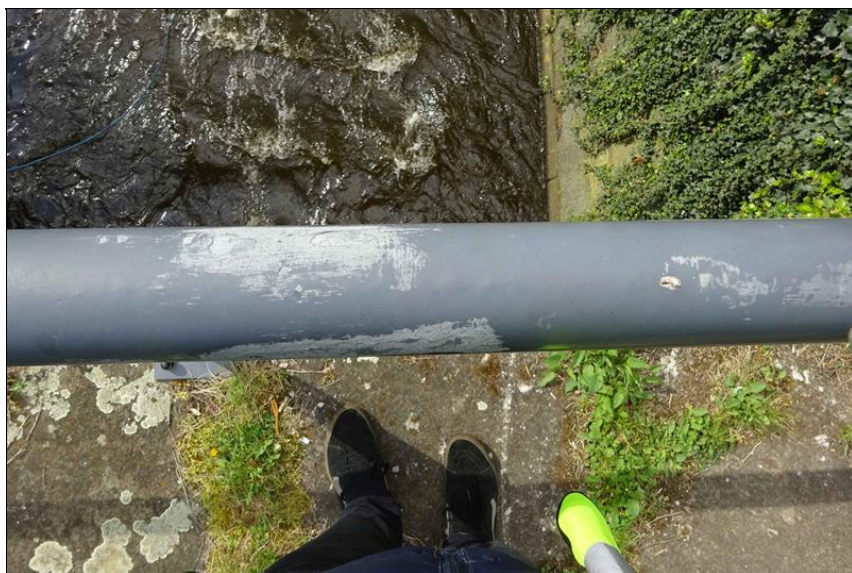
27\_Zabradli-PoskozenaPKO.jpg

Zábradlí nesplňuje ČSN 736201 a TP258 - nejedná se o mostní zábradlí  
Poškozené kotvení + PKO  
Ukončení zábradlí v místě, kde je výška zdi >3m

| [1] | 4.2 | Zábradlí | Zábradlí uvést do souladu s normou |

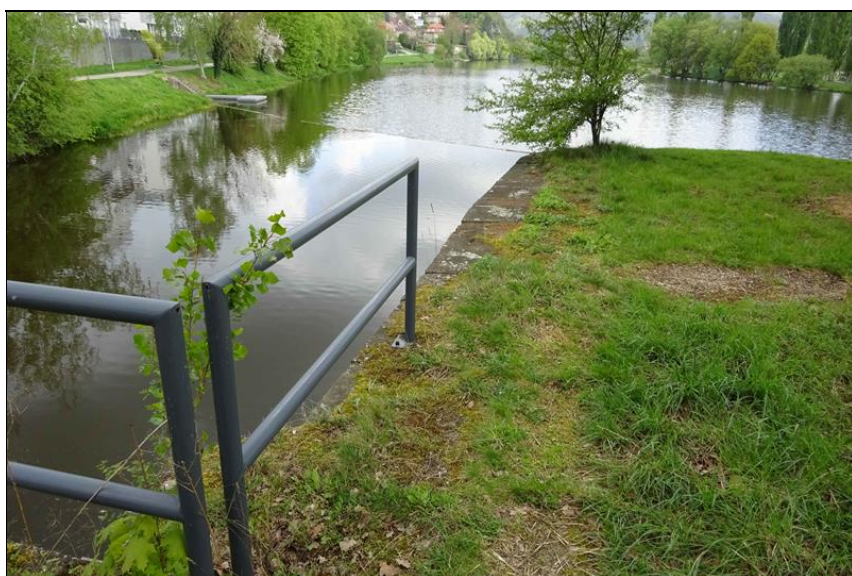
28\_Zabradli-ukonцени.jpg

Zábradlí nesplňuje ČSN 736201 a TP258 - nejedná se o mostní zábradlí  
Poškozené kotvení + PKO  
Ukončení zábradlí v místě, kde je výška zdi >3m

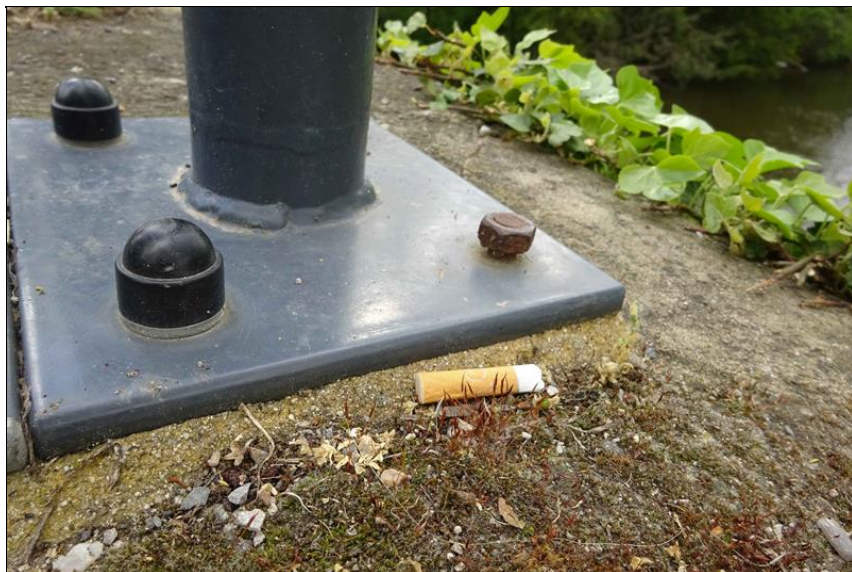
29\_Zabradli-kotveni.jpg

Zábradlí nesplňuje ČSN 736201 a  
TP258 - nejedná se o mostní zábradlí  
Poškozené kotvení + PKO  
Ukončení zábradlí v místě, kde je výška  
zdi >3m
