Posouzení vlhkostního režimu budovy základní školy na Wagnerově náměstí 458/7 v Berouně

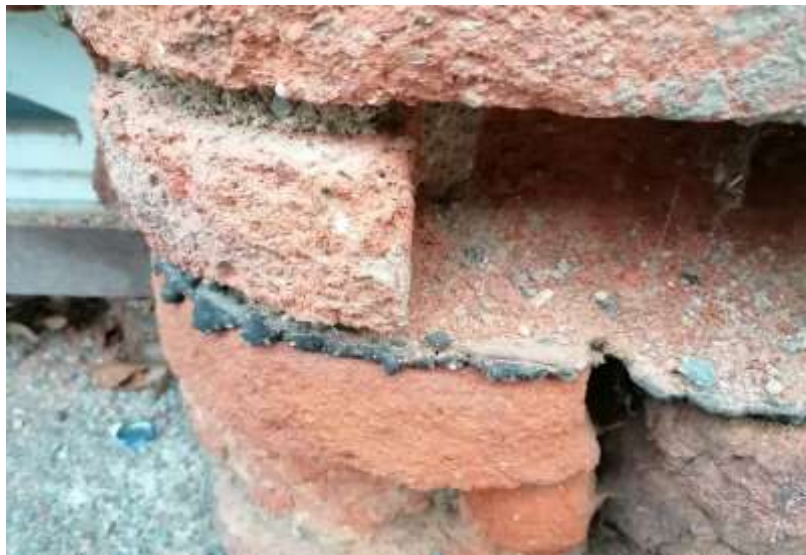
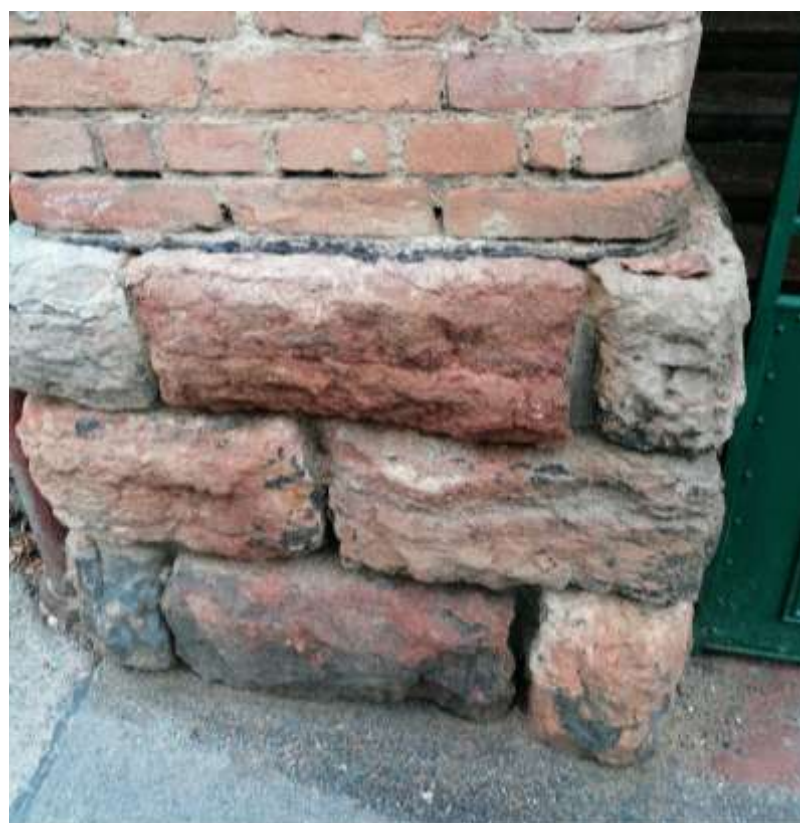
Obr. 2: Původní vodorovná asfaltová hydroizolace nad kamenným soklem

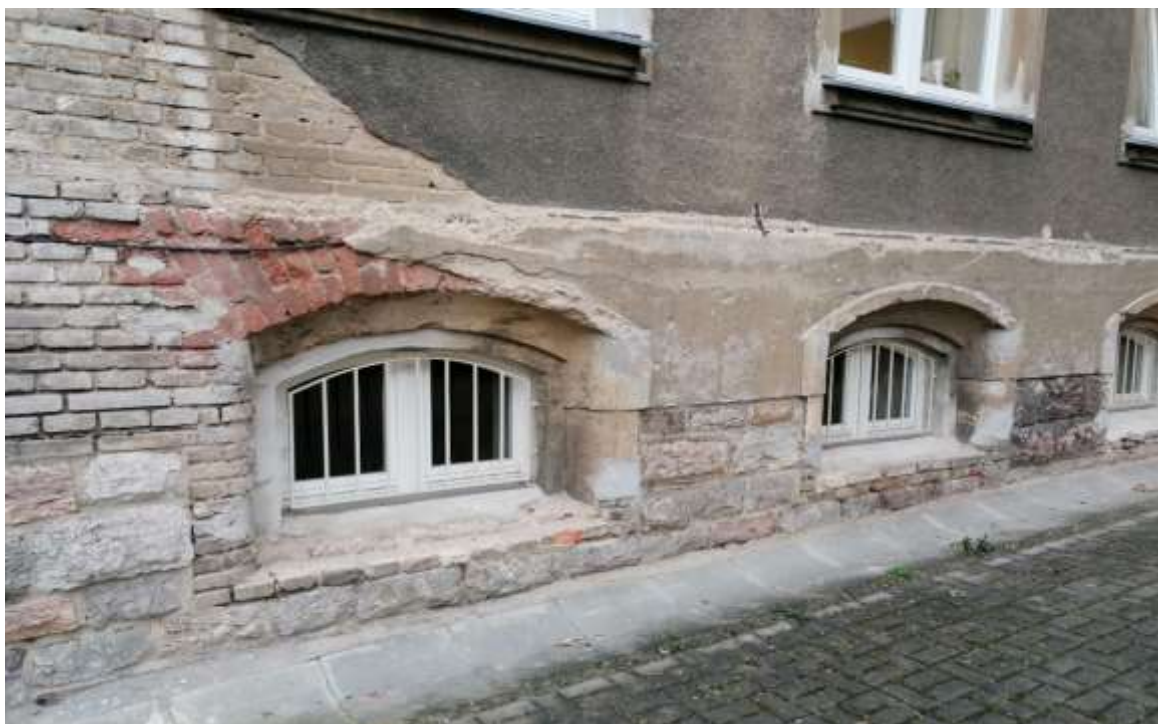
Obr. 3: Betonové odvodňovací žlaby u západní fasády objektu

- U cihelné části soklového zdiva dochází k výrazné degradaci zdiva vlivem odstříkující vody a pravděpodobně i atakem solí, které se dostávají do zdiva z agresivní močoviny venčených psů a v zimním období z posypových solí. Omítka nad soklem je opadaná rovněž vlivem odstříkující vody z horní hrany kamenného soklu (obr. 3 a 4).

- opravit zdivo v okolí suterénních oken, případně některá okna zrušit (zejména na západní fasádě),
- opravit, vyspárovat či lokálně přezdít silně zdegradované cihelné zdivo v soklové oblasti,
- vyřešit detail u horní hrany kamenného soklu tak, aby nedocházelo k odštíku srážkové vody, případně úzký vodorovný pás omítky nad soklem opatřit hydrofobní úpravou,
- zkontrolovat a opravit všechny prostupy instalací a dešťových svodů podzemními stěnovými konstrukcemi, případně prověřit i nepoužívané komínové průduchy,
- Vlhkostní režim jednotlivých místností tj. větrání a vytápění je nutné zajistit odpovídajícím způsobem především v zimním období. Funkci větrání pravidelně kontrolovat.

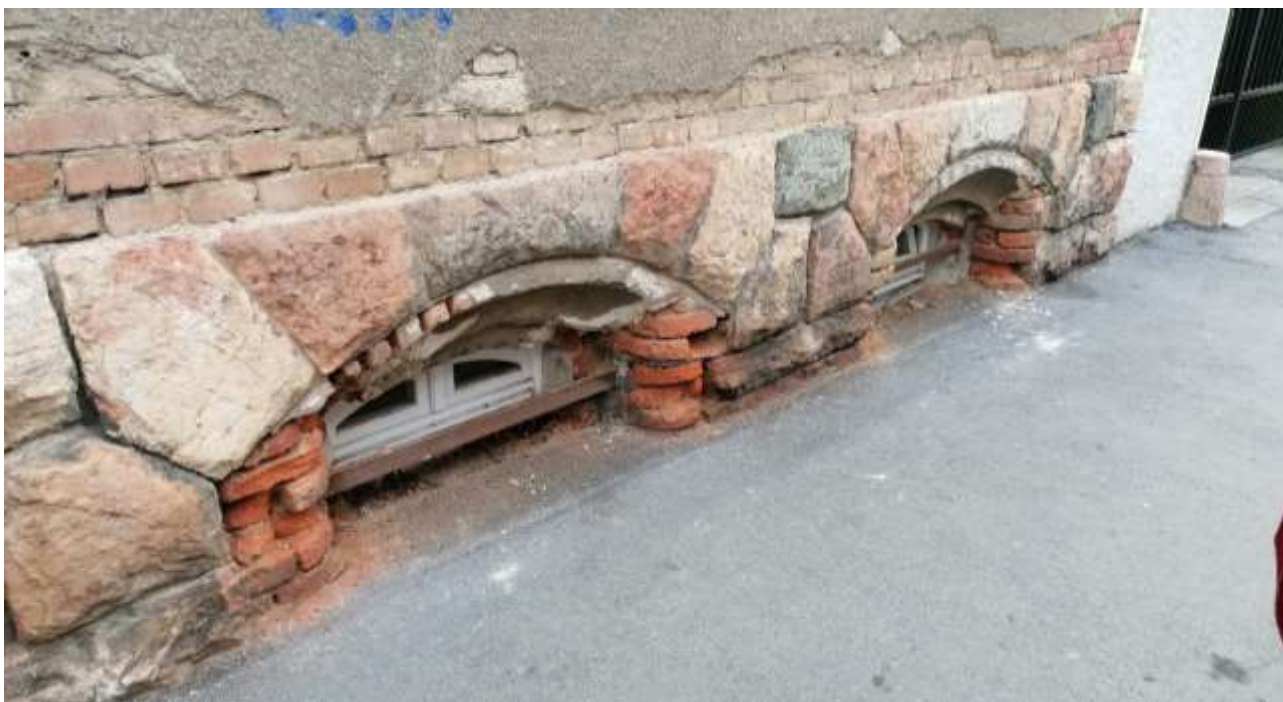
Obr. 4: Degradační procesy cihelného zdiva vyvolané synergií odstříkující vody na terénu a na horní hraně předsazeného soklu a rozpustnými solemi

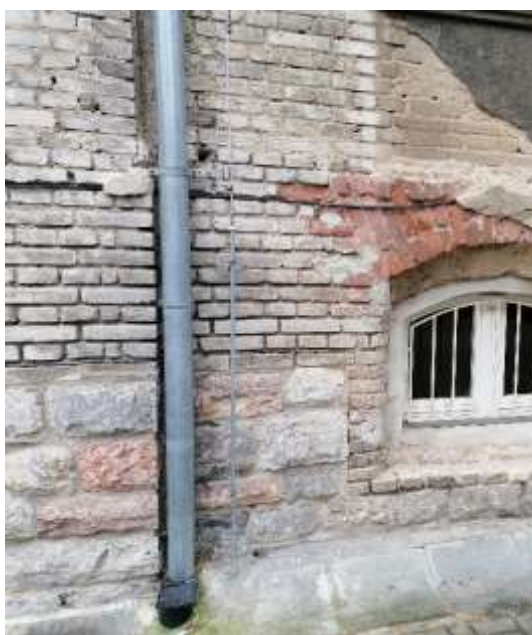
- Obvodové zdivo v suterénu a v přízemí vykazuje známky zvýšené vlhkosti, které se projevují vlhkostními mapami, opadáváním a rozpadem omítky.
- Výrazné poruchy omítky se vyskytují v přízemí dvorní části v místech poškozených dešťových svodů (obr. 5).

Obr. 5: Opadaná omítka v místě dříve nefunkčního dešťového svodu
