Posuzování stavu dřevěných konstrukcí z hlediska poškození dřevokaznými škůdci

Posouzení stavu konstrukce krovu objektu bývalých „Nových“ kasáren
Beroun, z hlediska poškození biologickými škůdci.

Datum: červen 2009

Zakázka č.: 36/09

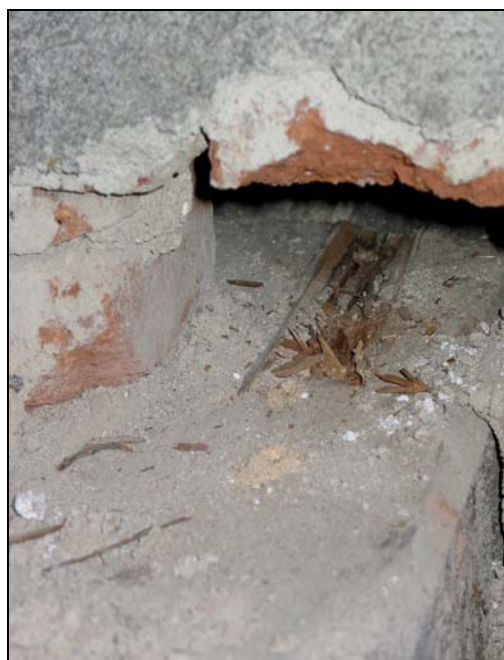
Obr. č.6

- Obr. č.6: zhlaví VT v poz. č. 15 je hnilobně poškozené
- Obr. č.7: detail poškoz. krokve č. 29
- Obr. č.8: detail hnilobně poškoz. pozednice v úseku č. 39-40

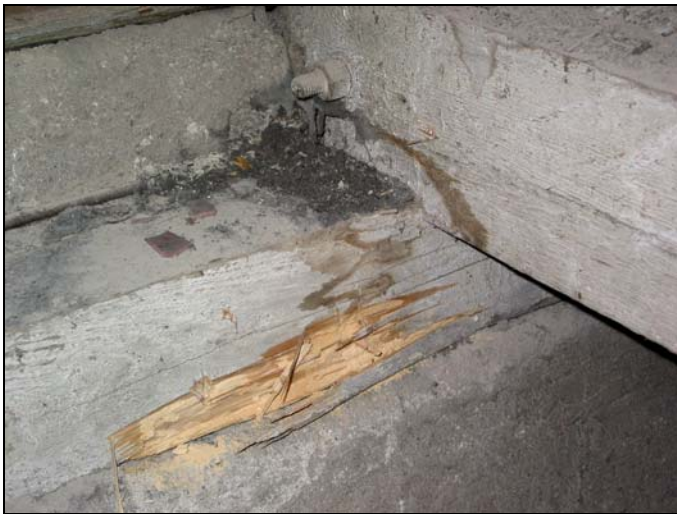
Obr. č.9

- Obr. č.9: detail poškoz. pozednice dřevokaz. hmyzem v úseku č. 50-51
- Obr. č.10: detail destruované části krokve v poz. č. 57
- Obr. č.11: krokev č. 66 je hnilobně poškozená z horní plochy

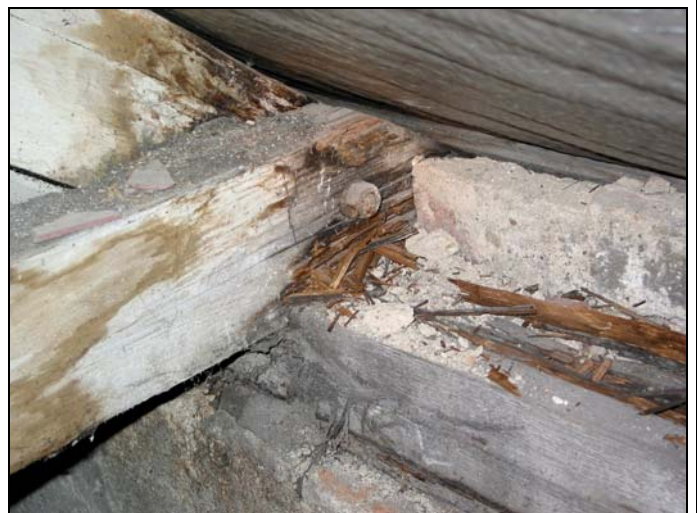
Obr. č.12

- Obr. č.12: detail destruované pozednice v úseku č. 82-83
- Obr. č.13: detail hnilobně poškoz. pozednice v úseku č. 121-122
- Obr. č.14: detail destruované části úžlabní krokve v poz. č. 185

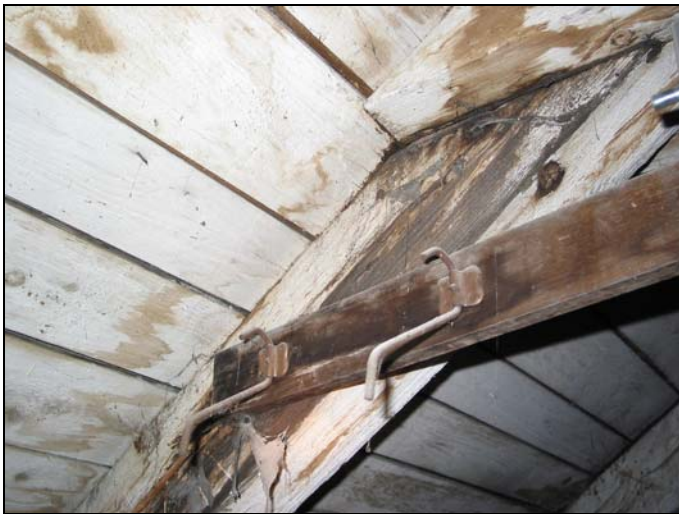
Obr. č.15

- Obr. č.15: hnilobně poškozená krokev v poz. č. 124
- Obr. č.16: hnilobně poškozená krokev v poz. č. 130
- Obr. č.17: hnilobně destruovaný úsek vaznice, poz. č. 153

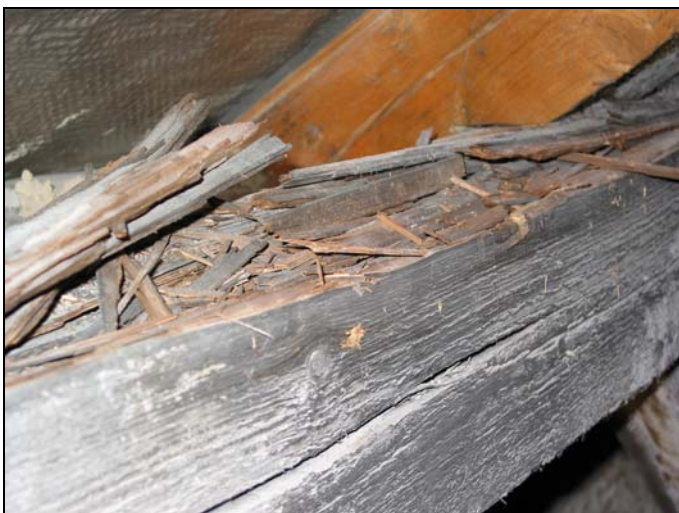
Obr. č.17

V2: dřevo je destruováno činností celulosovorní dřevokaz. houby, substrát již neobsahuje mycelium; makroskop. vzhled poškoz. dřeva nasvědčuje na celulosovorního zástupce z čeledi chorošovitých (Polyporaceae).

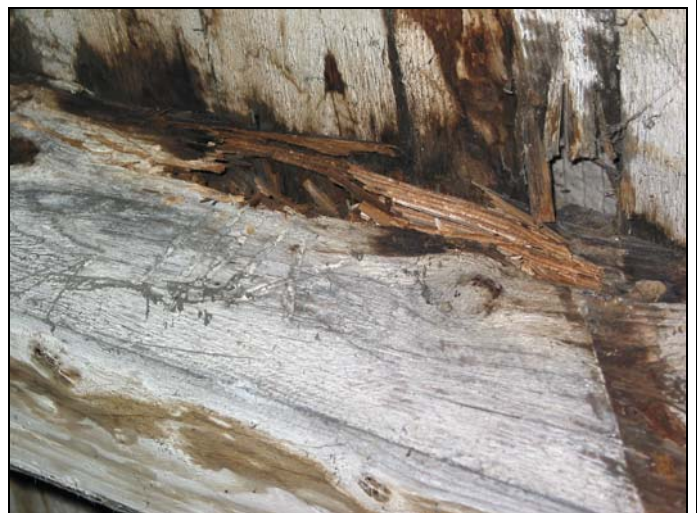
Obr. č.18

- Obr. č.18: hnilobně poškozená krokev v poz. č. 169
