Most Beroun - 001

Lávka přes D5 a Litavku

MIMOŘÁDNÁ PROHLÍDKA

Objekt: Most ev. č. Beroun - 001 (Lávka přes D5 a Litavku)

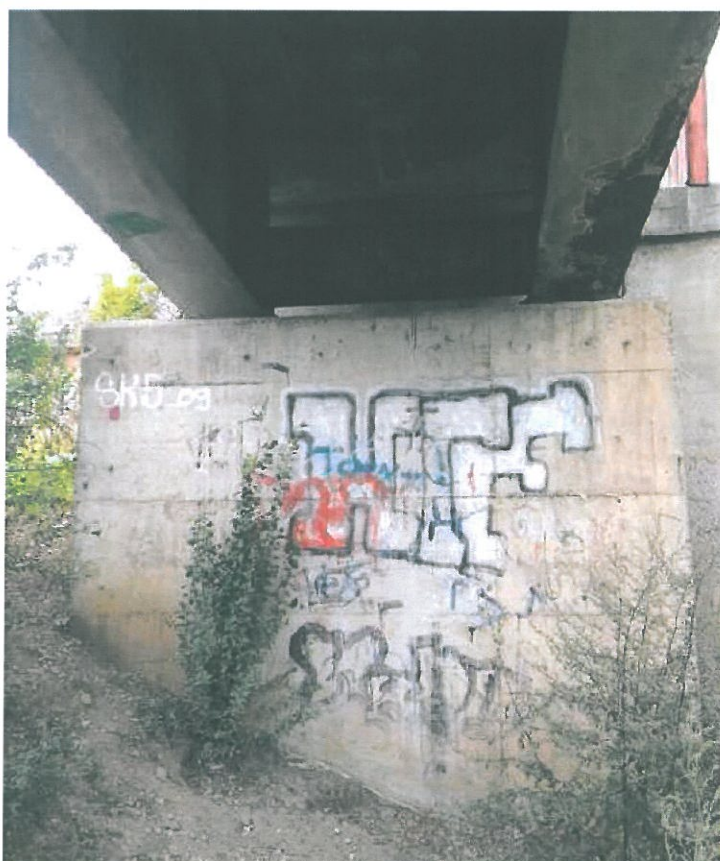
Opěra OP1
- lehce degradovaný povrch opěry
- koroze ocelových nosníků nosné
konstrukce

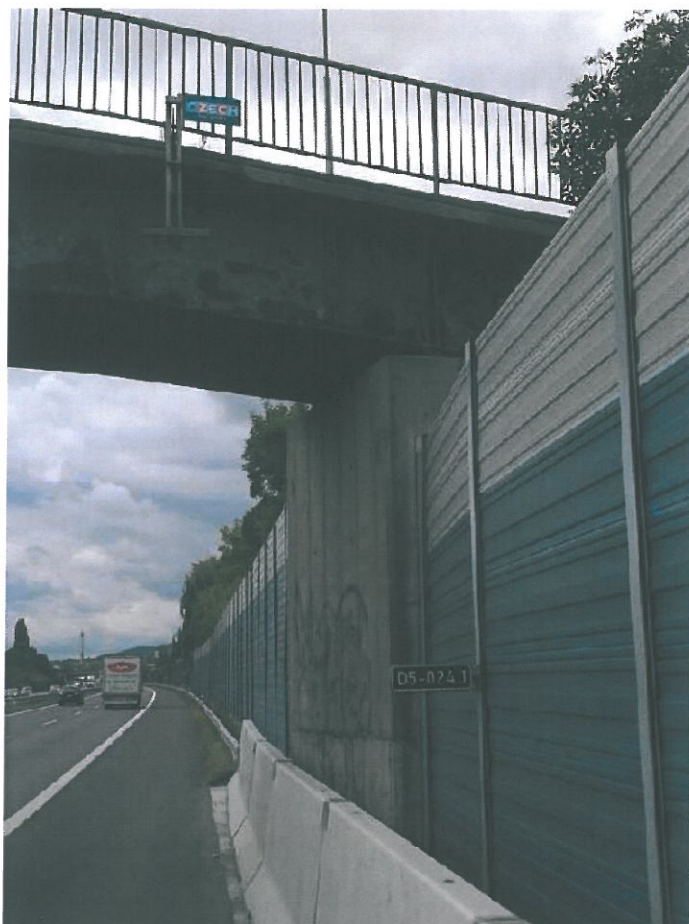
Pilíř P2 pohled od Prahy
- zasazení pilíře do PHS
- koroze ocelové nosné konstrukce

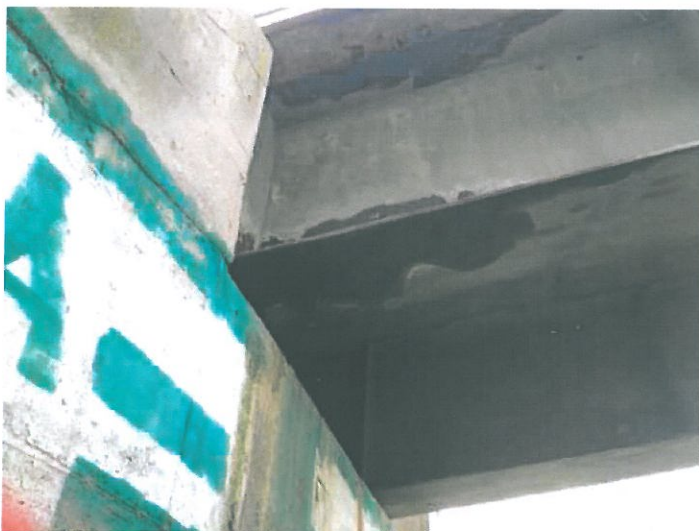
Koroze ocelové konstrukce na opěře OP4.

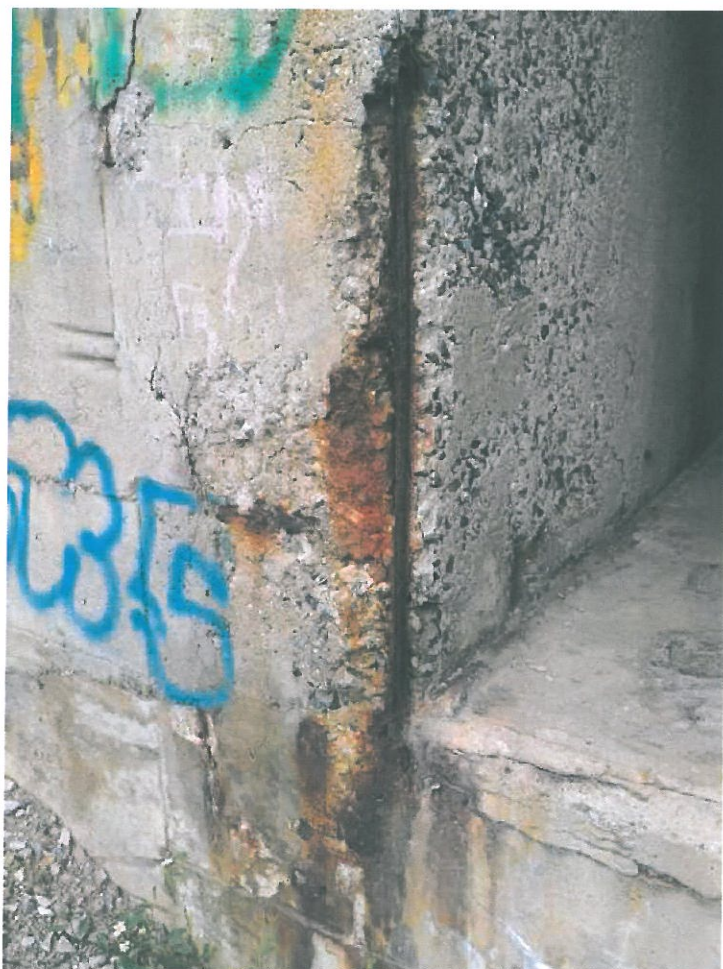
2.1	Opěry	<p>Silná degradace betonu závěrných zdí vlivem zatékání dilatačními spárami (hloubka min. 50 mm) Na pravém boku opěry OP1 obnažená výztuž - silně koroduje.</p> <p>Na pravé straně úložného prahu OP1 je podélná trhlinka v místě vedení podélné výztuže, od minulé prohlídky prakticky beze změny.</p> <p>Degradace úložného prahu OP1, částečně vypadaný beton. Štětovnicová jímka podél opěry OP4 vytváří „bazén“ trvale zadržující vodu.</p>
2.2	Pilíře	<p>Na P2 jsou sítě trhlín pravděpodobně kopírujících vedení výztuže, na levé straně P2 je šterkové hnízdo. Obojí od předcházející prohlídky beze změny.</p> <p>Na několika místech vyčnívají rádlovací tyče - silná koroze.</p> <p>U paty P3 silná degradace betonu a koroze výztuže.</p>

Degradace opěry OP1 s korozí výztuže závěrné zídky

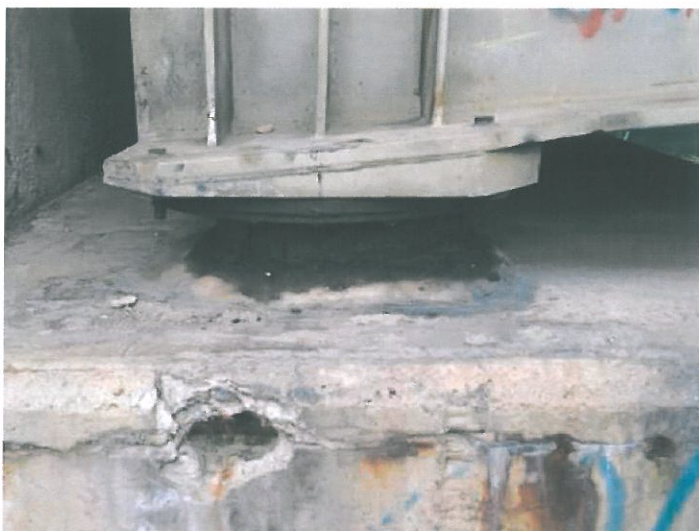
- 4.1 Ložiska Stav ložisek na pilířích je odpovídající stáří mostu, avšak bez výraznějších poruch. Na opěrách jsou ložiska značně poškozena zatékáním mostními závěry a následnou korozi. Ložiska silně zkorodována a prakticky nefunkční. U OP1 dochází k poruše betonu pod ložiskem.
- 4.2 Mostní závěry Lamelový závěr na OP1 - lamela mostního závěru zanesena šterkem, ocelové prvky korodují.
- Kobercový závěr na OP4 - profily závěru silně zkorodovány plátkovou korozi, závěr odtržen od povrchu chodníku.
- Mostní závěry jsou netěsné, dochází k zatékání na opěru.

Hrcové ložisko na opěře OP1,
degradace úložného prahu.

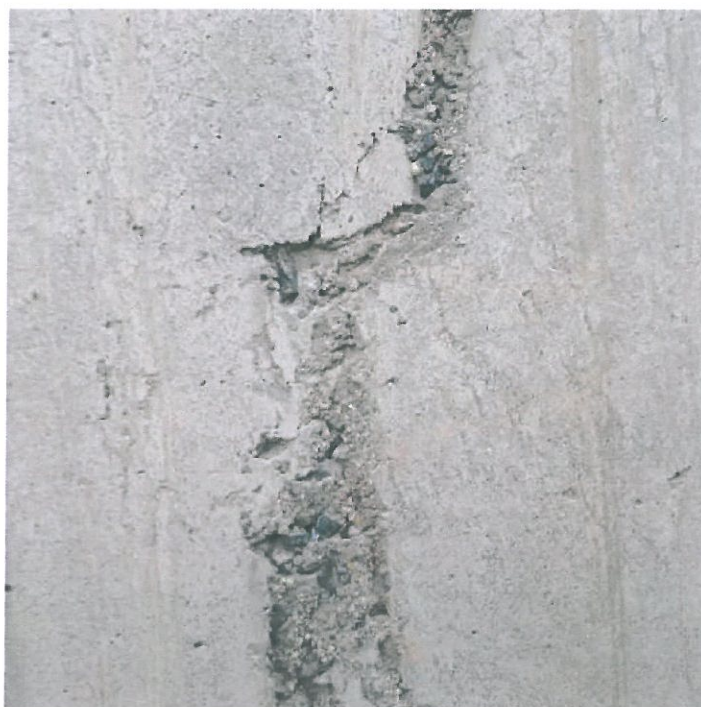
štěrkové hnízdo na pilíři P2

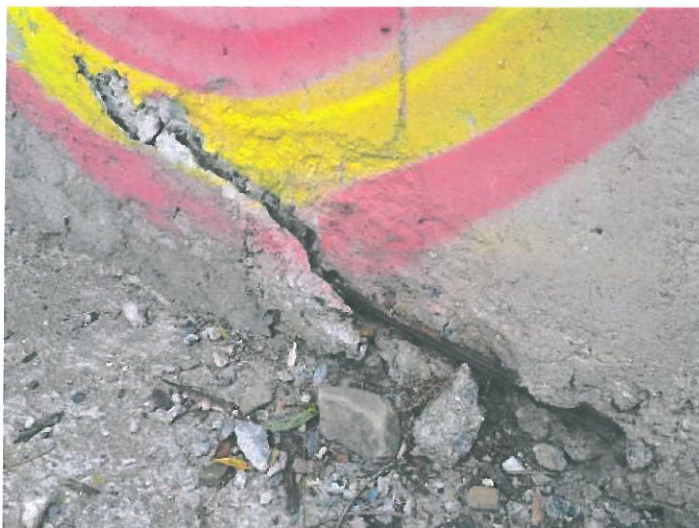
Silná degradace paty pilíře P3

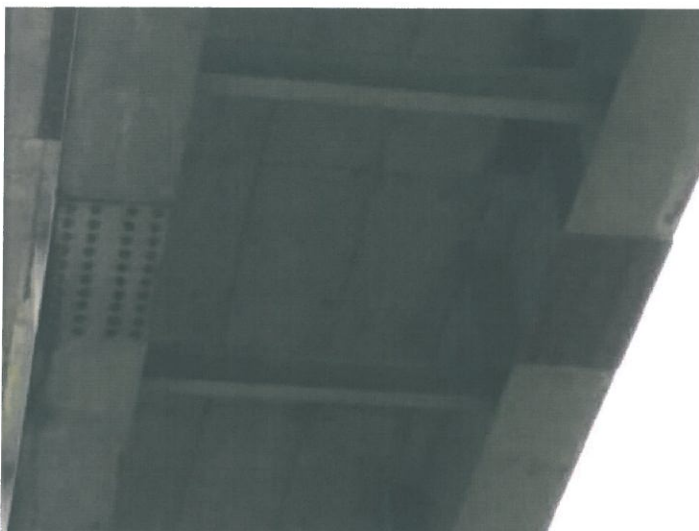
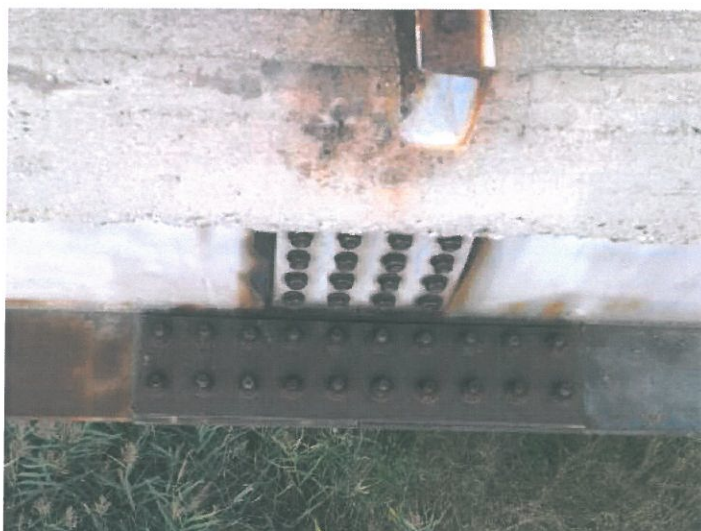
- 3.1 Protikorozní ochrana ocelových nosníků je za koncem své životnosti, dochází k plošné korozi nosníků zatím bez vizuálně patrného oslabení průřezových ploch nosných prvků, u výztuh je oslabení v nejvíce zasažených místech (nad opěrami) odhadnuto na 5 – 10 %. Silné napadení koroze některých šroubových styků hlavních nosníků.
- 3.2 Beton mostovky je degradovaný zejména u mostních závěrů, na levé straně nad OP1 je uražená dolní hrana, na pravé straně jsou výluhy ve spáře mezi římsou a deskou mostovky. Dobetonávky pro kotevní mostních závěrů mají řadu trhlin.

Koroze šroubového styku hlavního nosníku.

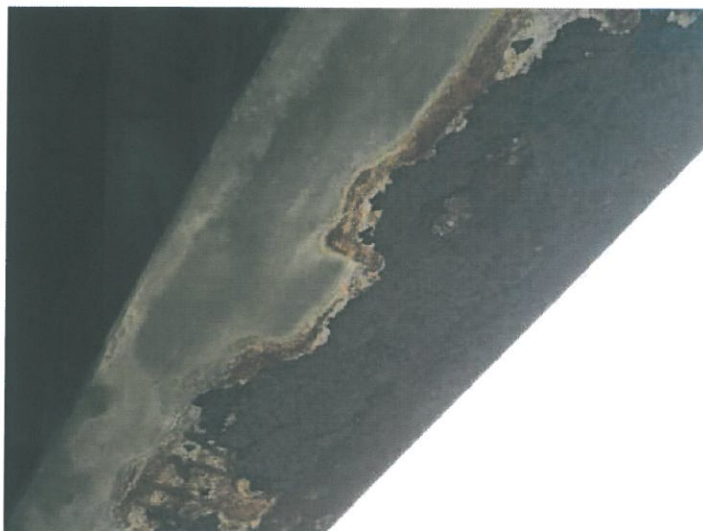
Koroze dolního pasu hlavního nosníku.

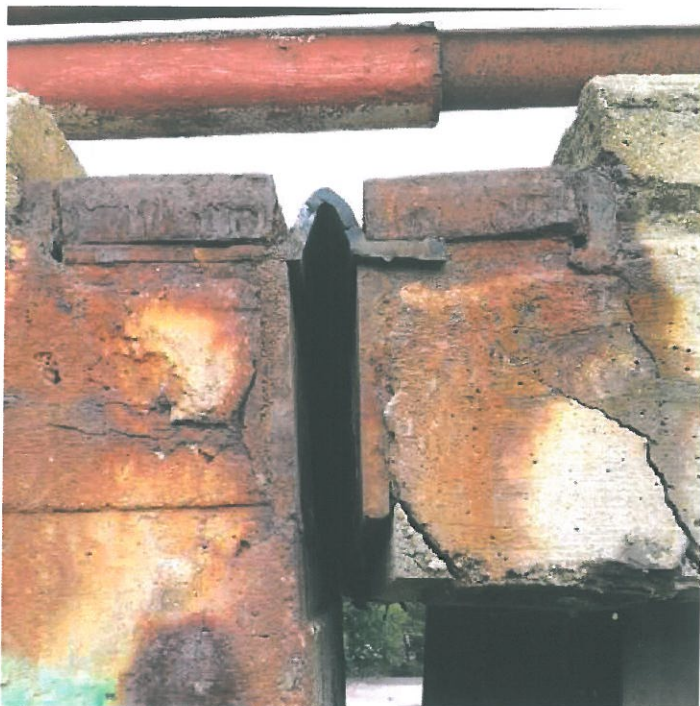
Mostní závěr na opěr OP1 - koroze ocelových profilů.

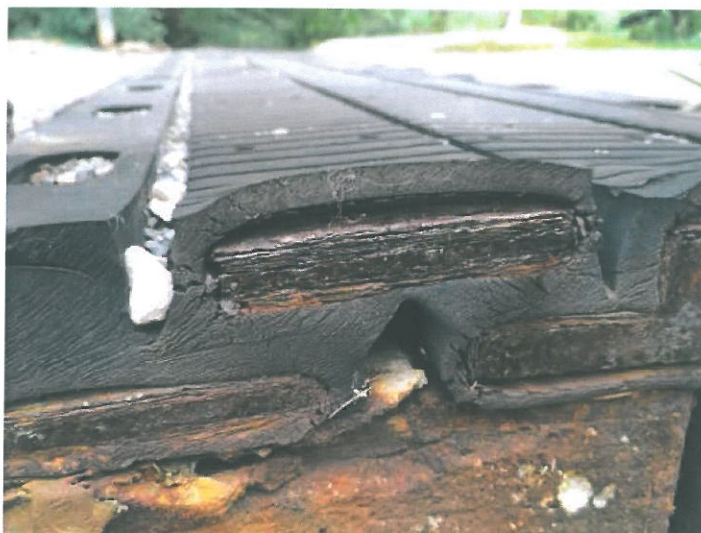
Silná koroze ocelových prvků kobercového závěru na opěře OP4.

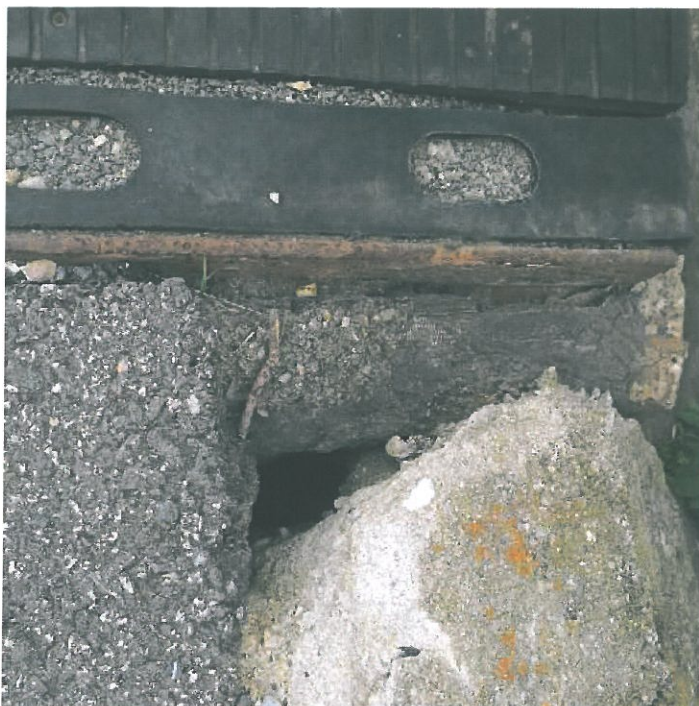
Odtržení mostního závěru od konstrukce
- opěra OP4.

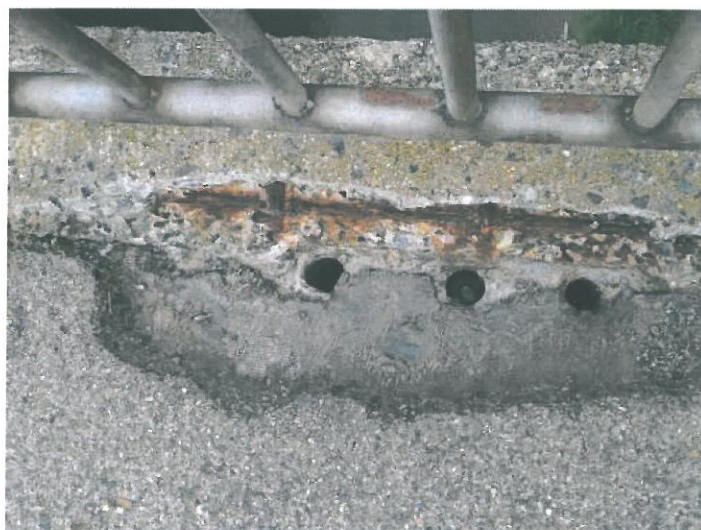
- 7.1 Dodatečné řešení, které odvodňuje spíše lokální části lávky. Jako celek nefunkční (nedostatečné) a je spíše dalším zdrojem poruch desky a vozovky.

Dodatečné odvodnění lávky

- Provést podrobnou revizi zábradlí a zajistit jeho dostatečnou únosnost.
- Připravit celkovou opravu lávky, kterou budou zjištěné závady odstraněny a v rámci které budou odstraněna nevhodná řešení (například odvodnění).

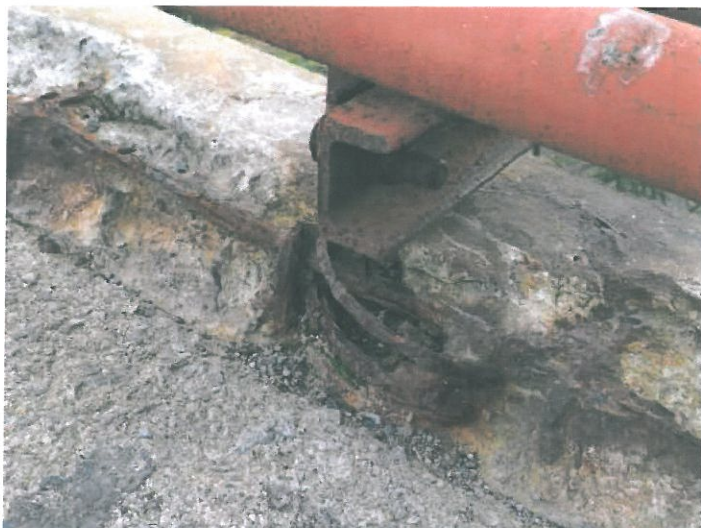
- 8.1 Zábradlí PKO zábradlí za svojí životností. Ocelové profily silně zkorodovány, místy i přerušeny. Kotvení zábradlí díky výrazné degradaci římsy pouze částečné. Zábradlí je omezeně funkční, u některých sloupků je výrazně snížena únosnost jejich kotvení.

Silná degradace řimsy - místo kotvení sloupku zábradlí.

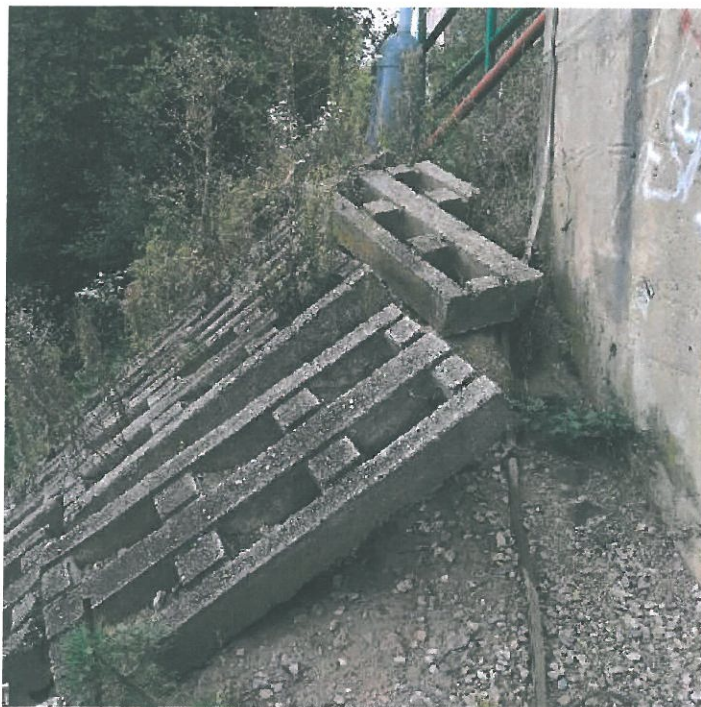
Poničení zpevnění svahu u opěry OP1.
