investor		Město Beroun, Husovo náměstí 68, Beroun			
akce		Zateplení budov MŠ včetně nové střechy, Tovární 44, Beroun			stavební úřad
stupeň	DPS				Unhošť
obsah		TECHNICKÁ ZPRÁVA			
vedoucí projektant	Ing. Zora Havlíková	spolupráce	Be. Klára Seemannová	zak.číslo	18 011
architektonický návrh	MgA. Adam Havlík	MgA. Michael Havlík		dat.	01/20

a. Předmět stavebních úprav a účel objektu :

Předmětem dokumentace kompletní zateplení plášťů obou objektů MŠ a provedení nové zateplené střechy. Součástí dokumentace je návrh možné přístavby k západnímu štítu patrového objektu MŠ. Přístavba a oprava spojující kryté chodby není součástí této projektové dokumentace.

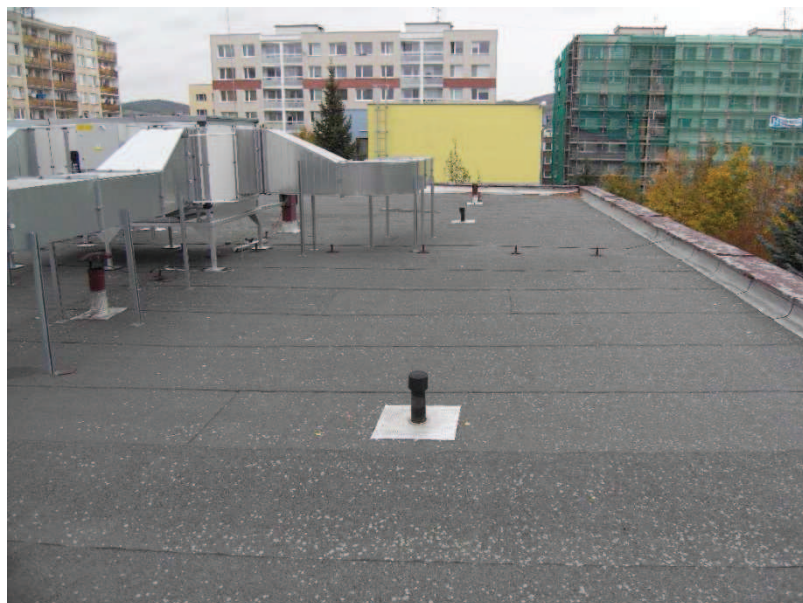
Zastřešení objektů tvoří ploché střechy s vrchní vrstvou na bázi asfaltových pásů, odvodněné vždy do dvou vnitřních svodů. V současné době do střech neteče. Obě střechy jsou přístupné po ocelových venkovních žebřících. Do původní konstrukce střechy bylo během její životnosti již zasahováno, svědčí o tom i velmi nízká stávající výška atik (cca 200 mm). Na obou střechách jsou nově uložena vzduchotechnická zařízení.

Pohled na ploché střechy obou objektů MŠ

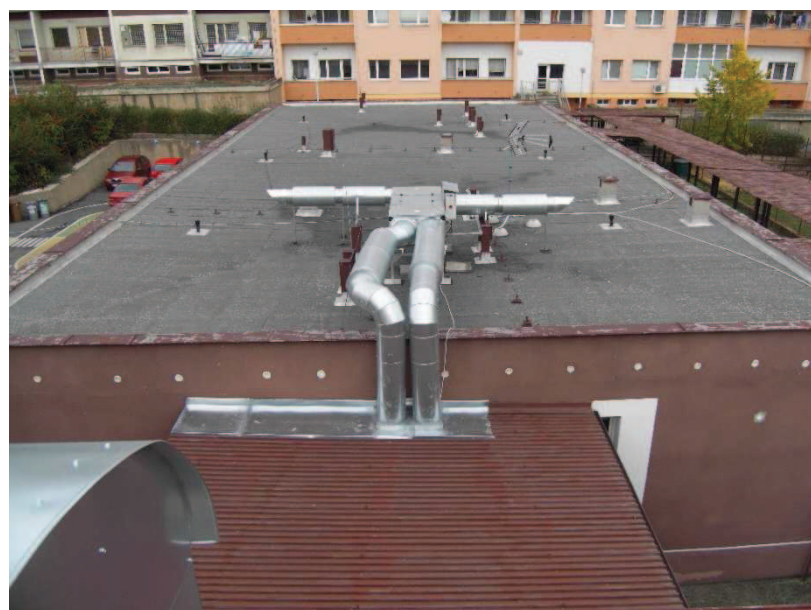
Sondou byla ověřena stávající skladba střešních pláštů obou objektů .

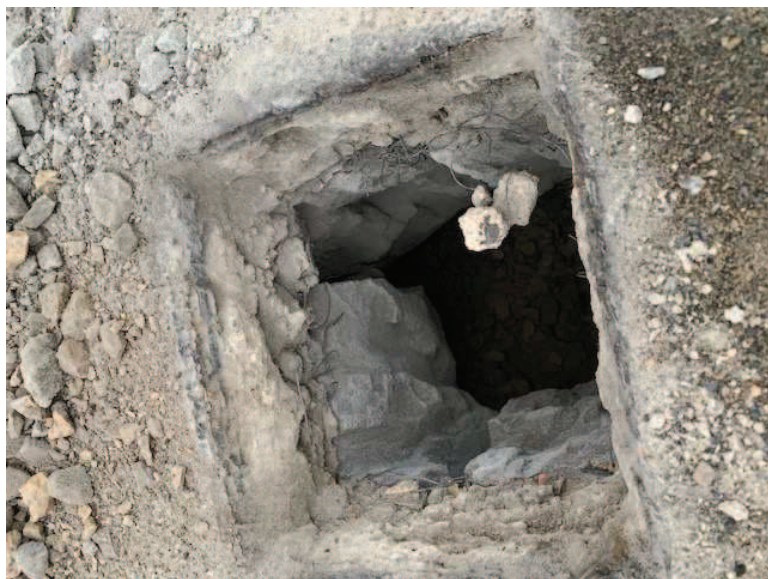
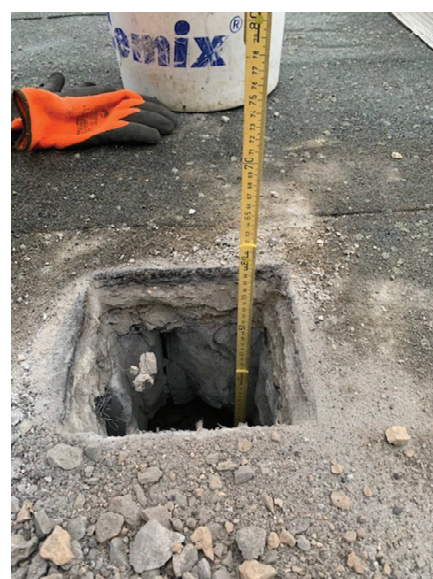
Sonda k ověření skutečného složení střešního pláště Sonda byla provedena do hloubky cca 600 mm na stávající stropní železobetonový panel

Složení střešního pláště plochých střech

4 vrstvy asf. pásů různého složení

80 mm betonová mazanina vyztužená KARI sítí

šterkový spádový násyp frakce 6-18 průměrně cca 20 cm, odvětraný (viz. Větrací otvory viditelné ve fasádě).

30 cm plynosilikátové tvárnice šedé, volně položené

pojistná asf. hydroizolační vrstva (po odkrytí projektant na místě rozhodne o jejím případném ponechání)

nosný stropní panel tl. 250 mm

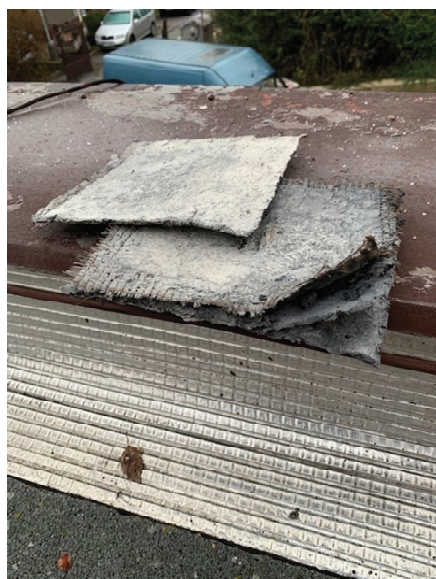
Pohled na různé druhy asf. pásů, které byly s největší pravděpodobností provedeny postupně (4 vrstvy)

Pohled na stávající provedení vnitřního atikového rohu

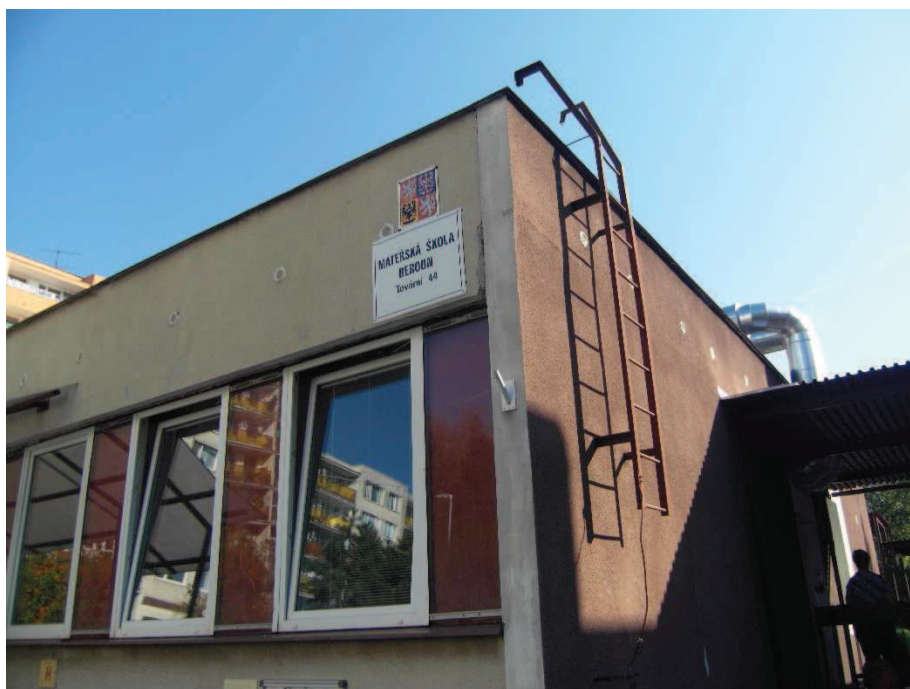
Stávající fasádu objektů tvoří parapetní a nadokenní prefabrikované panely tl. 25 mm.

Pás s nově vyměněnými plastovými okny, které jsou zasklené izolačními dvojskly, tvoří skleněné meziokenní výplně, které bohužel byly při výměně oken ponechány stávající. Barevné sklo tvoří pohledovou stranu meziokenních výplní. Spáry mezi parapetními panely jsou víceméně přiznané. Sondou bylo ověřeno skladba meziokenní vložky .

Pohled na detaily stávající fasády s původními meziokenními vložkami krytými sklem

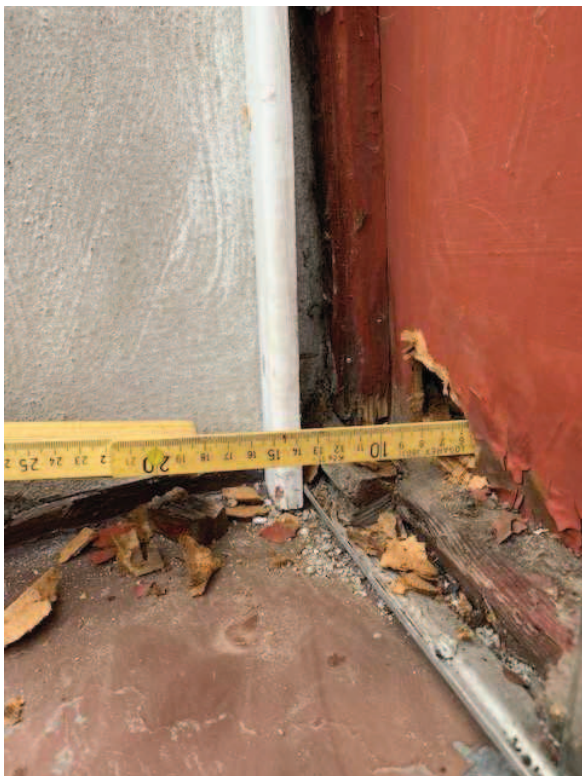
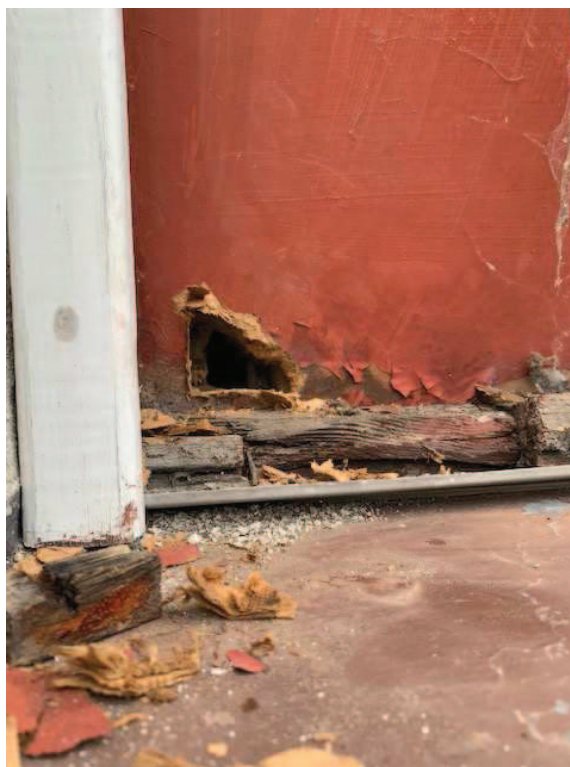
Meziokenní vložky : sklo v kovovém rámu 4-6mm

vzduchová mezera 30 mm tvořená dřevěným rámem, kterým je kotvená, barevným nátěrem opatřená

deska Hobra tl. 5 mm

izolační vata 60 mm

vnitřní SDK deska (nebude demontována)

Pohled na provedeno sondu do meziokenní vložky.

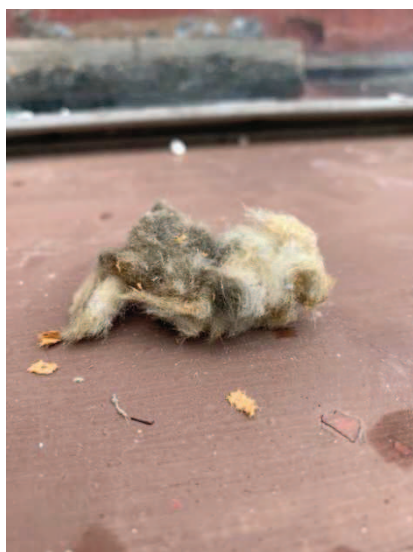
Stávající tepelná izolace bude z meziokenních vložek opatrně odstraněna a nahrazena novou minerální vatou (např. ISOVER DOMO)

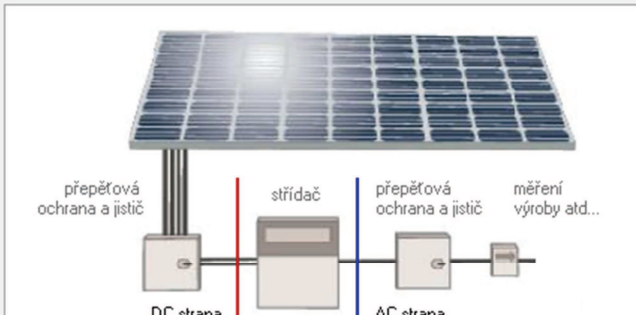
Diagram illustrating the photovoltaic system components and connections:

- DC strana:** Includes the solar panel array, a switch (přepětová ochrana a jistič), and the DC input of the inverter (střídač).
- Střídač:** The central inverter unit converting DC to AC.
- AC strana:** Includes the AC output of the inverter, a switch (přepětová ochrana a jistič), and the connection to the meter (měření výroby atd.).
