SPECTA s.r.o. projektování a realizace staveb
SCHVÁLIL	ing. Martin Gazda		
INVESTOR: Město BEROUN Husovo náměstí 68, 266 43 Beroun - Centrum			
AKCE: Beroun, MŠ Pod Homolkou			
SOUBOR: D.1.1. Architektonicko-stavební řešení			
NÁZEV VÝKRESU: Stávající stav + Bourací práce Kryté rozvozové chodníky - Púdorys 1.np; Púdorys střechy			
NA LUHÁCH 14, 400 01 ÚSTÍ NAD LABEM IČ: 273 05 350, DIČ: CZ27305350 telefon: 475 511 441 fax: 475 511 443 e-mail: info@specta.cz www.specta.cz			
DATUM			04/2017
Č. ZAKÁZKY			S-16-023
STUPEŇ PD			DPS
FORMÁT VÝKR.			890x297 mm
MĚRITKO:			C. PŘÍLOHY:
1:50			D.1.1.b - 28

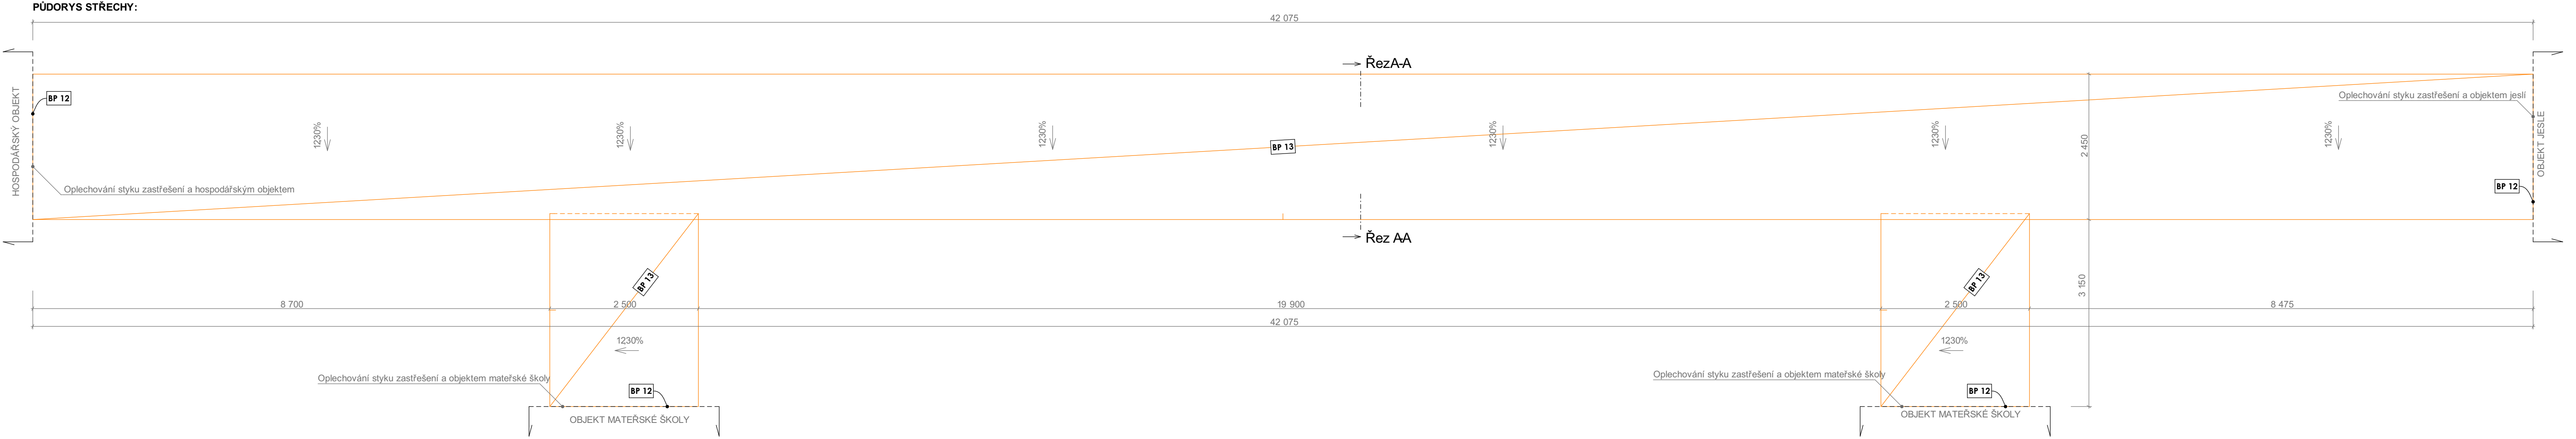
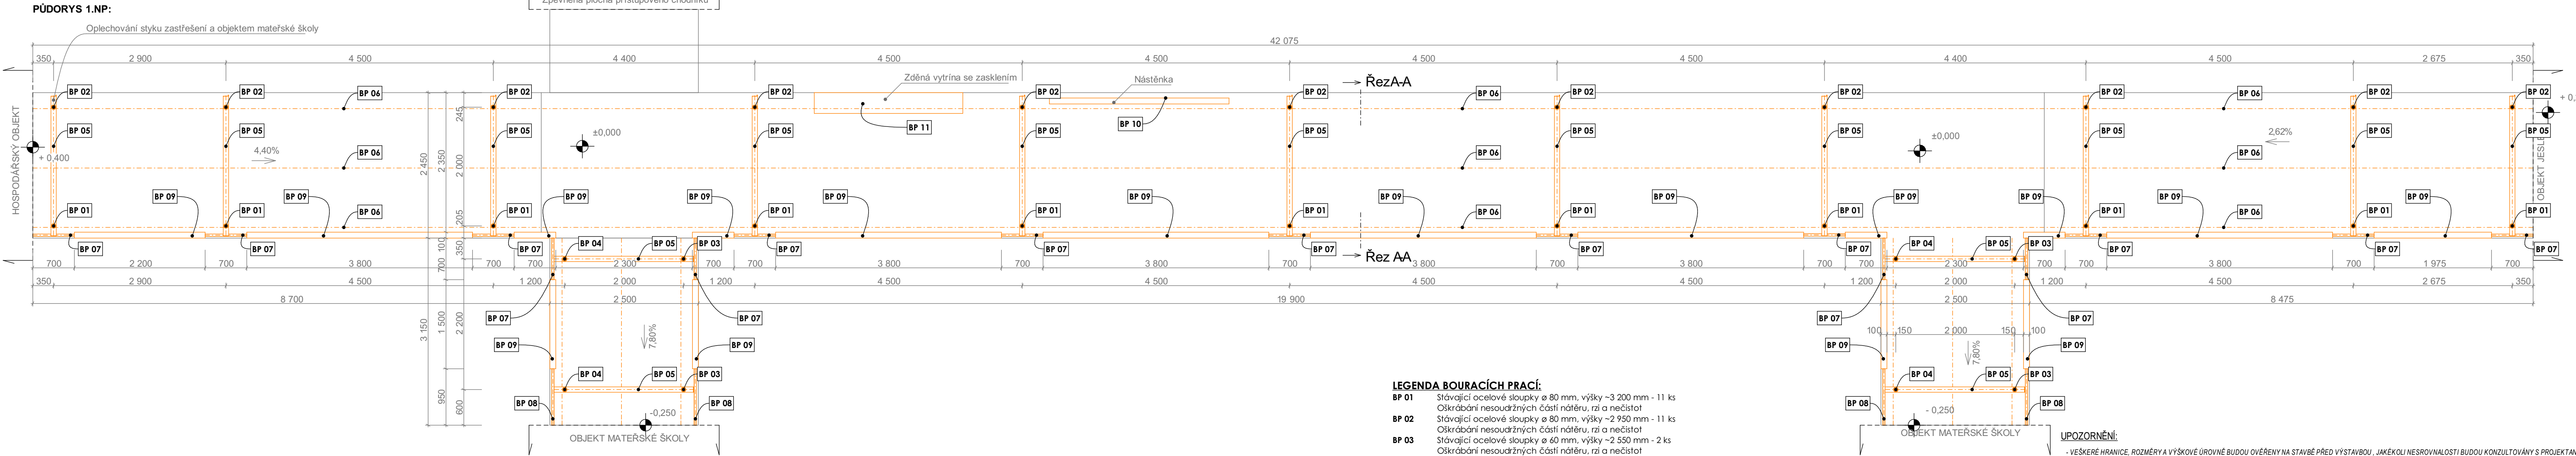
- BP 01** Stávající ocelové sloupky \varnothing 80 mm, výšky ~3 200 mm - 11 ks
Oškrábání nesoudržných částí nátěru, rzi a nečistot
- BP 02** Stávající ocelové sloupky \varnothing 80 mm, výšky ~2 950 mm - 11 ks
Oškrábání nesoudržných částí nátěru, rzi a nečistot

- BP 03** Stávající ocelové sloupky \varnothing 60 mm, výšky ~2 550 mm - 2 ks
Oškrábání nesoudržných částí nátěru, rzi a nečistot
- BP 04** Stávající ocelové sloupky \varnothing 60 mm, výšky ~2 300 mm - 2 ks
Oškrábání nesoudržných částí nátěru, rzi a nečistot

- BP 05** Stávající ocelový profil I 80/65/6 délky 2 350 mm - 15 ks
Oškrábání nesoudržných částí nátěru, rzi a nečistot
- BP 06** Stávající ocelový profil Z 100/50/4 - celková délka ~146 m
Oškrábání nesoudržných částí nátěru, rzi a nečistot

- BP 07** Stávající ocelové trubky \varnothing 40 mm, délky ~700 mm - 30 ks
Oškrábání nesoudržných částí nátěru, rzi a nečistot
- BP 08** Stávající ocelové trubky \varnothing 40 mm, délky ~950 mm - 8 ks
Oškrábání nesoudržných částí nátěru, rzi a nečistot

- BP 09** Stávající žlázky tl. 125 mm, v:700 mm
Povrch z VPC omítky s bílým nátěrem
Očištění nečistot, oklepání nesoudržných částí (cca 30% plochy).
- BP 10** Stávající přenosná nástěnka z ocelového rámu, OSB desky a oplechování, v: ~2 000mm, š: ~3 000mm,
Očištění rámu, výměna dřevěné desky, Očištění oplechování

- BP 11** Stávající zděná výtřina v: ~2 000 mm, š: ~450 mm, d: ~3 000 mm
Oklepání stávající omítky, dřevěné výtřiny se zasklením budou zbrošeny od stávajícího bezbarvého laku a nanesených nečistot

- BP 12** Oplechování hrany krytí ny bude odstraněno a zlikvidováno
- BP 13** Stávající zastřešení z eternitové vlnité krytiny obsahující azbest
Likvidace krytiny spadající do kategorie N - nebezpečný odpad
Likvidaci bude zajišťovat specializovaná firma
