BEROUN

ÚZEMNÍ STUDIE VEŘEJNÝCH PROSTRANSTVÍ OD ŠTULOVNY K BRODU PŘES ŘEKU BEROUNKU

červenec 2024

aktualizace červenec 2024

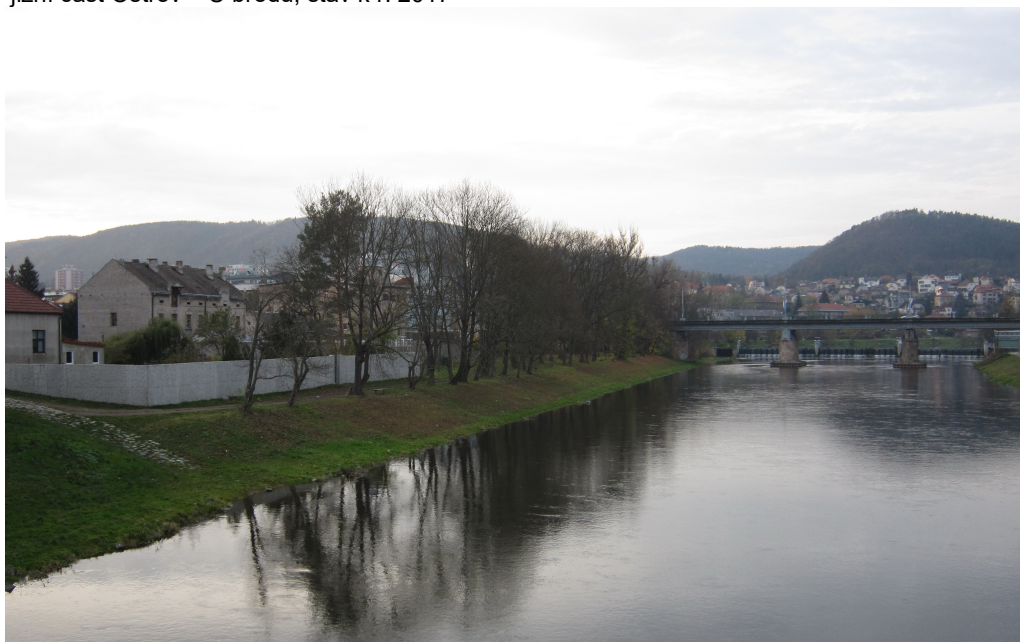
- Část ostrova přiléhající k řece Berounce (Ostrov U brodu a U jezu) leží v záplavovém území Q_{100} toku Berounky. Vytváří bermu téměř v jedné rovině – nadmořská výška této části ostrova se pohybuje v rozmezí 217,8 až 218,7 m. Břeh řeky je vysvahován ve sklonu cca 1:3. Nejnižším místem na této části ostrova je vstup do řeky v místě brodu na kótě 215,8 m n.m.

jižní část Ostrov – U brodu, stav k r. 2017

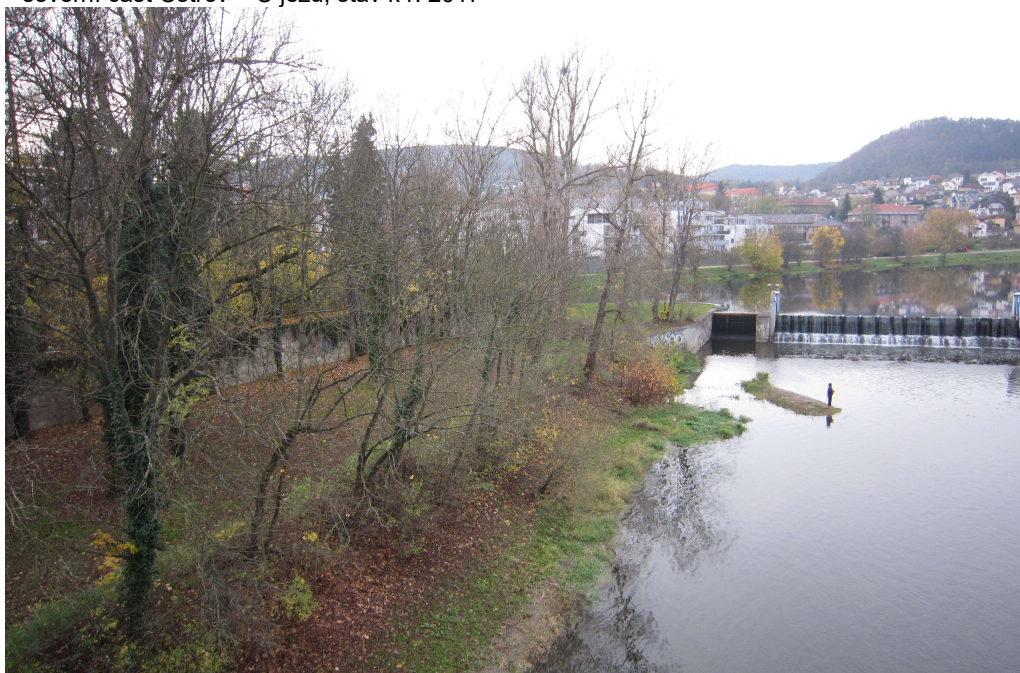
severní část Ostrov – U jezu, stav k r. 2017

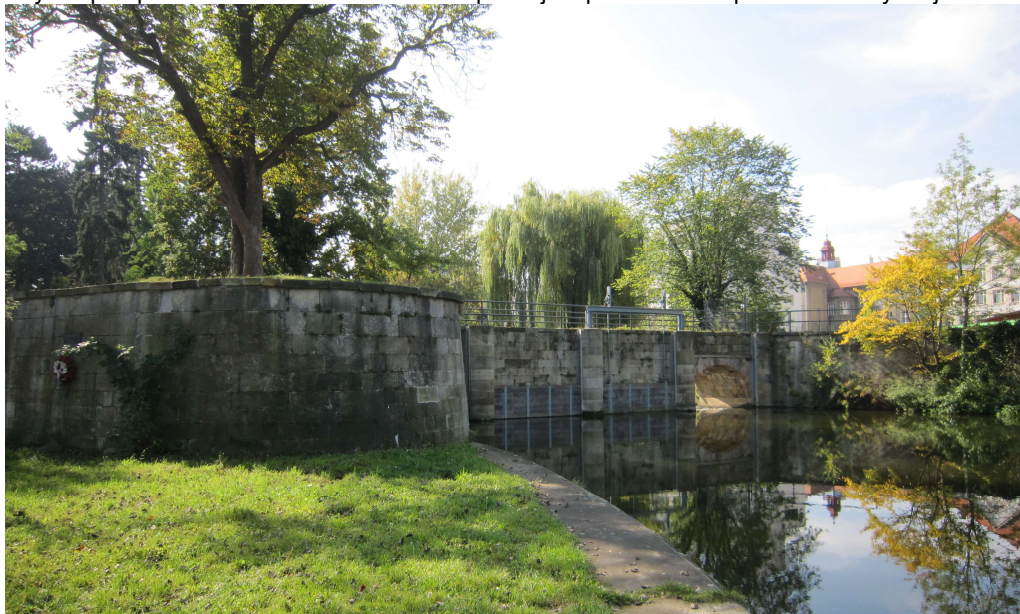
protipovodňová zeď nově doplněna. Protipovodňová zeď je mezi mostem TGM a jezem vysoká v průměru 3,7 m (u paty zdi 218,7 m n.m., v koruně 222,4 m n.m.). Výškový rozdíl k úrovni vozovky silničního mostu TGM dosahuje až 8,3 m.

výška protipovodňové zdi se dominantně uplatňuje v prostoru Na Špici – ze strany od jezu

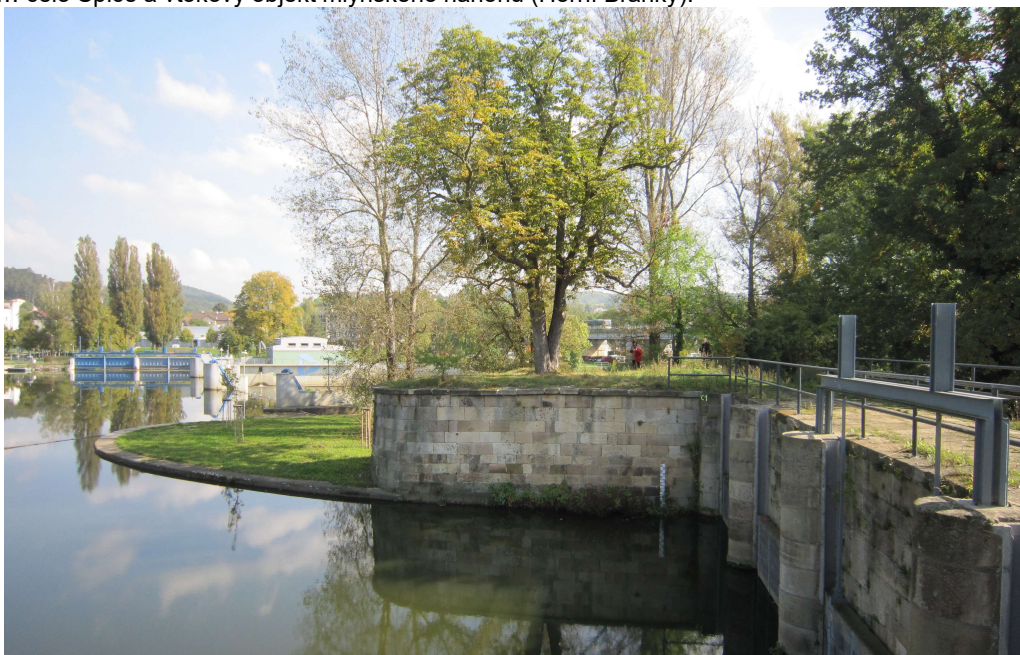
... čelo Špice a vtokový objekt mlýnského náhonu (Horní Branky):

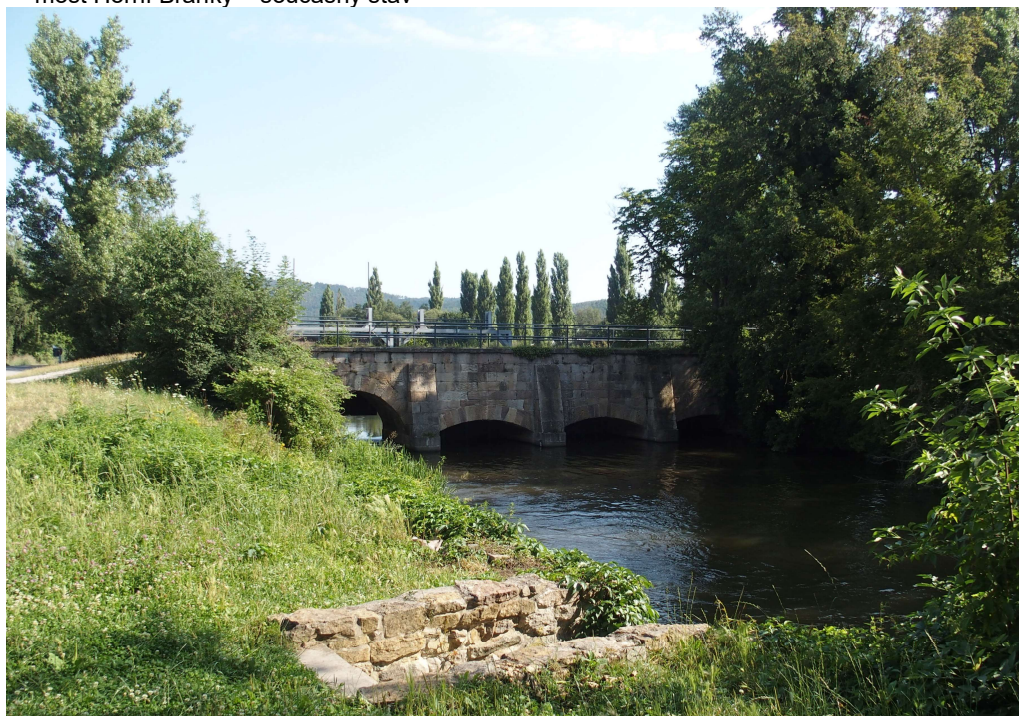
most Horní Branky – současný stav

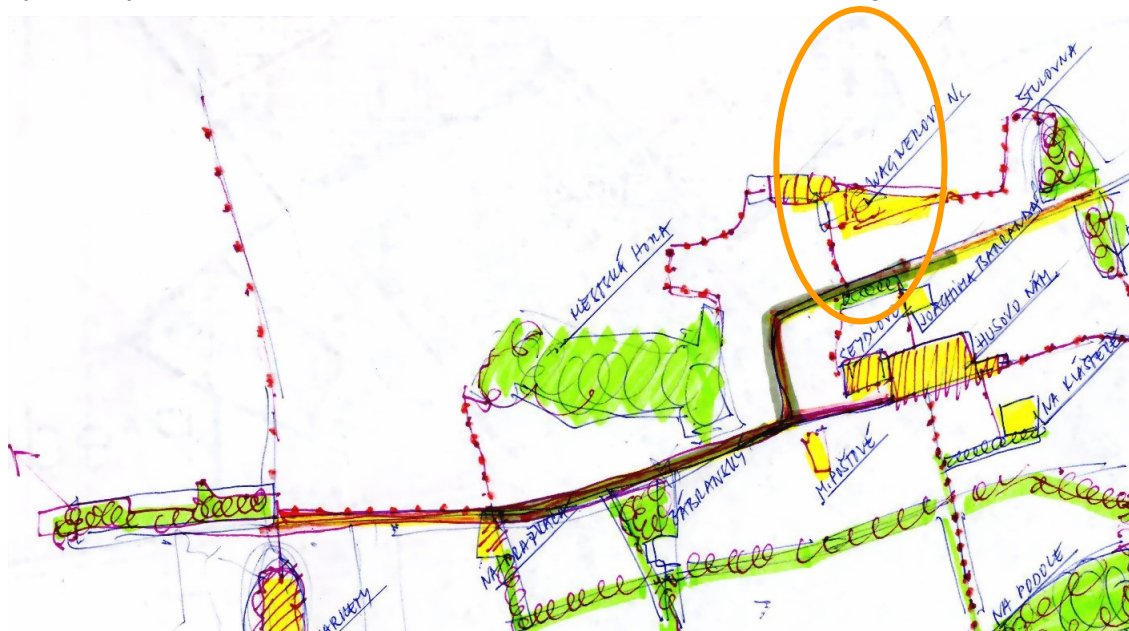
Územní studie veřejných prostranství „Od Štulovny k brodu přes řeku Berounku“ je vymezena pásem pozemků podél pravého břehu toku Berounky, které lemují centrum města a východní břeh berounského Ostrova. Jedná se o prostory, které jsou určeny výhradně přístupu pěších. Řešený úsek je segmentem systému veřejných prostranství vymezených územním plánem v návaznosti centrum města – viz **výkres č.1**.

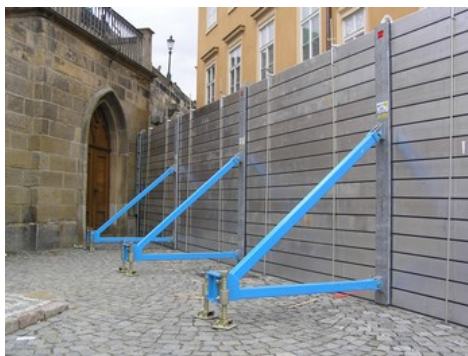
příklad mobilní protipovodňové ochrany firmy EkoSystem v Praze:

BEZBARIÉROVÉ PROPOJENÍ parku Na Špici se Štulovnou a s parkem u jezu (výškový rozdíl cca 4,0 m) je navrženo s maximálním využitím tvaru terénu. Stávající velmi strmou rampu překonávající asi třímetrový výškový rozdíl mezi úrovní vyhlídky a vnitřní částí lokality bude nutné upravit a trasovat za účelem zmírnění jejího podélného sklonu prodloužením její délky – ve větším oblouku blíž k břehu bývalého mlýnského náhonu. Tak současně na jejím úpatí vznikne amfiteátr relaxační loučky s možností umístění některých posilovacích konstrukcí hřiště „fit senior“. Zbývajícím výškovým rozdílem jednoho metru k úrovni parku u jezu bude překonán rampou procházející kamennou zdí původní regulace toku Berounky z počátku 20. století. Protože tato kamenná zeď je součástí protipovodňové ochrany města, bude čelo průchodu ze strany u jezu upraveno pro užití mobilních protipovodňových opatření. Po stranách průchodu zdí v náspu terénní vlny se počítá s umístěním skladu sestavy mobilní protipovodňové konstrukce a na protější straně s vybudováním niky pro dvě buňky mobilních WC (TOI TOI nebo chemický WC).

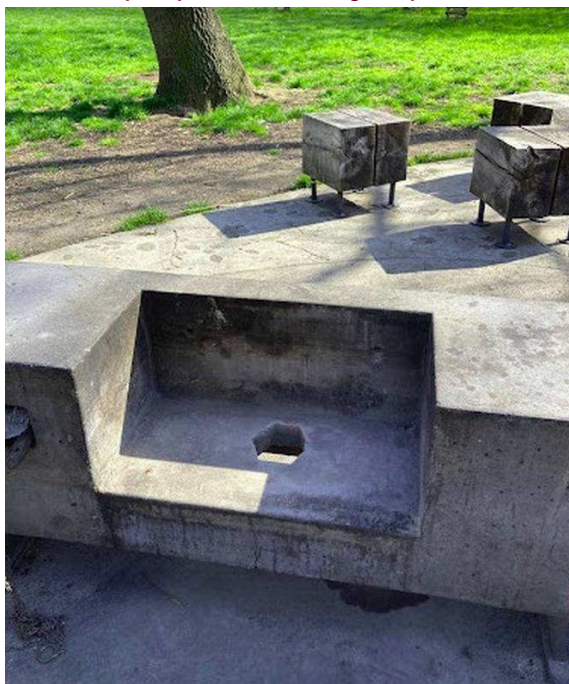
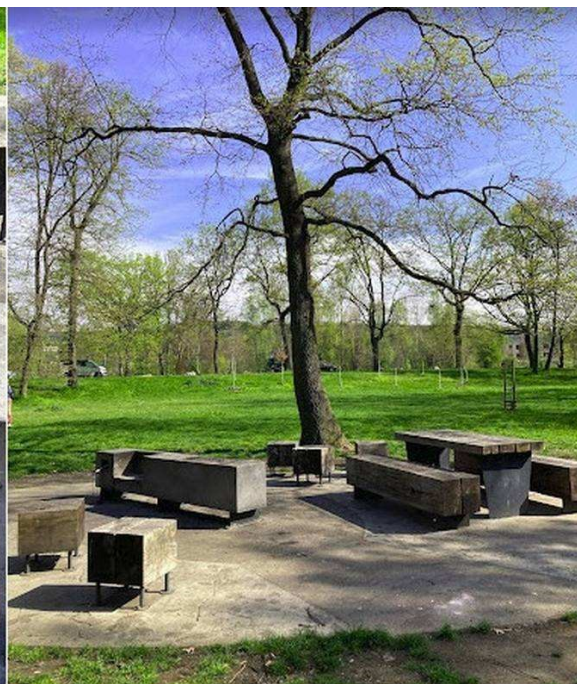
Piknikový pevný gril – zařízení piknikového místa

Příklad volně přístupného betonového grilu v pražské Stromovce
