Grafický protokol:

zákazník: **M sto Beroun**
ulice: **Wagnerovo nám stí 458**
m sto: **Beroun**
akce: **Základní škola**
operátor: **Podubecký Tomáš**
datum prohlídky: **07.06.2025**
íslo kazety:
. úseku: **K na WC družina vila_**
. stoky:

druh prohlídky: **Revize kanalizace**
druh kanalizace: **splašková**
Sm r prohlídky: **ve sm ru toku**
materiál potrubí: **PVC**
tvar profilu: **kruhový**
rozm r potrubí: **DN100**
délka trubky:
Od šachty: **K na WC družina vila**
Do šachty:

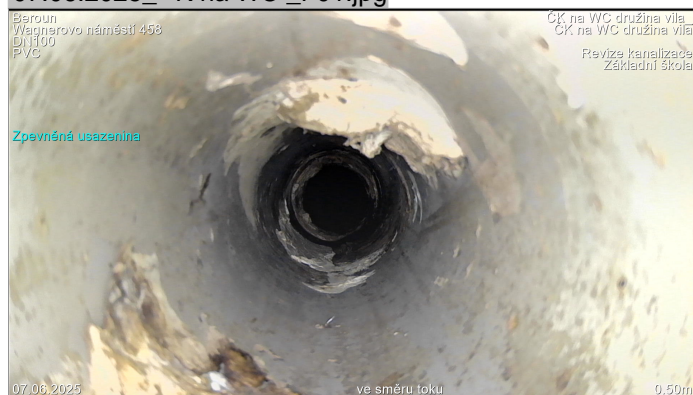
07.06.2025_ K na WC _F01.jpg

videostopa	graf	ATV	vzdálenost	popis záznamu
00:00:02		HA	0.00m	Za átek úseku z ístícího kusu vedle WC ve vile - družina
00:00:19		HF-	0.50m	Zpevn ná usazenina = Foto: 01
00:00:25		WV	1.01m	Zm na materiálu na litinu
00:00:27		A---	1.10m	Odbo ka - WC
00:00:34		K--D	1.67m	Koleno do roviny
00:00:38		HI--	2.08m	Inkrustace po obvodu - zarostlé potrubí = Foto: 02
00:01:04		TVS	3.86m	Kamera nem že dál p es siln zarostlé potrubí = Foto: 03
00:01:21		EH	3.87m	Konec úseku

Poznámka: Litinové potrubí je od 2.08m siln zarostlé a toto znemožnilo na 3.87m další pohyb kamery vp ed. Potrubí se bude stále ucpávat. Doporu ujeme potrubí vyfrézovat nebo vym nit.
