stavebník: <b>Město Beroun</b> Husovo náměstí 68 266 01 Beroun	generální projektant: <b>Ing. arch. MgA Alena Korandová</b> Polní 2040, 266 01 Beroun  projektant části: <b>Ing. arch. MgA Alena Korandová</b> <b>Ing. arch. Roman Koranda</b> Polní 2040, 266 01 Beroun	projekt: <b>Park Homolka Beroun, 2. etapa</b> parc.č. 1413/285, 1413/357, 2272/9, 2272/1, 1410/94, 1410/64, 1410/231, 1410/63 a 1410/225, k.ú. Beroun  název dokumentu: <b>lavice u cesty, L.2</b>	datum: <b>2024-01</b>
			stupeň: <b>DSP / DPS</b>
			část: <b>D.5</b>
			měřítko: <b>1:20</b>
			kód: <b>D.5.5.2</b>

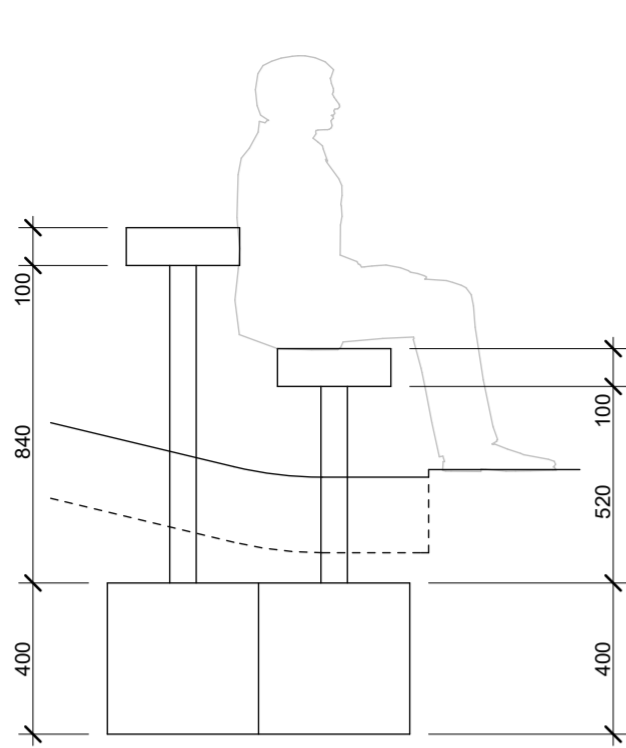
řez příčný u horního základu  
lavice u cesty ve sklonu 8%  
pozice: L.2.3, L.2.4

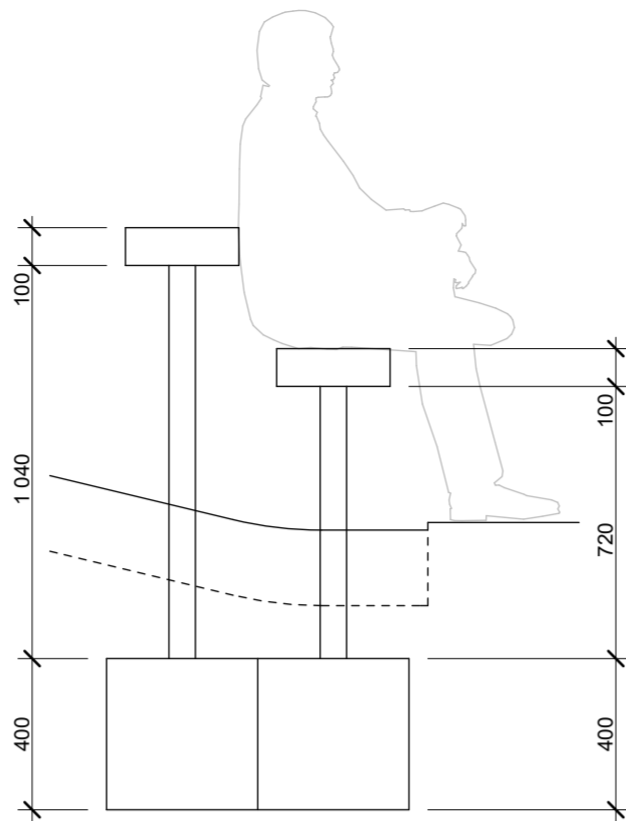
řez příčný u spodního základu  
lavice u cesty ve sklonu 8%  
pozice: L.2.3, L.2.4

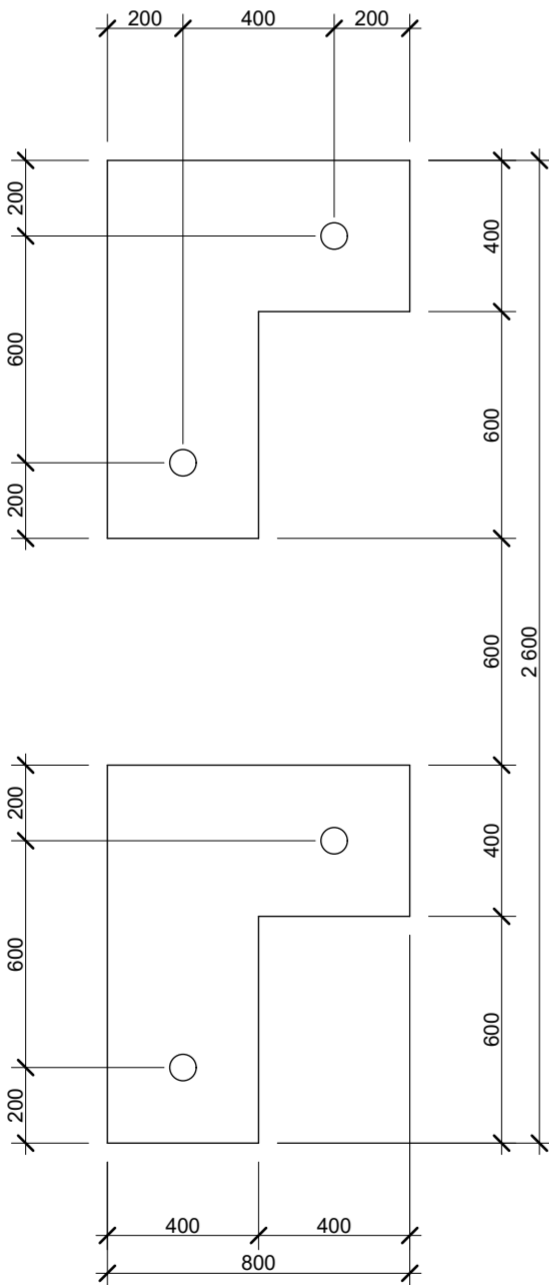
půdorys základů  
pozice: L.2.1; L.2.2; L.2.3; L.2.4

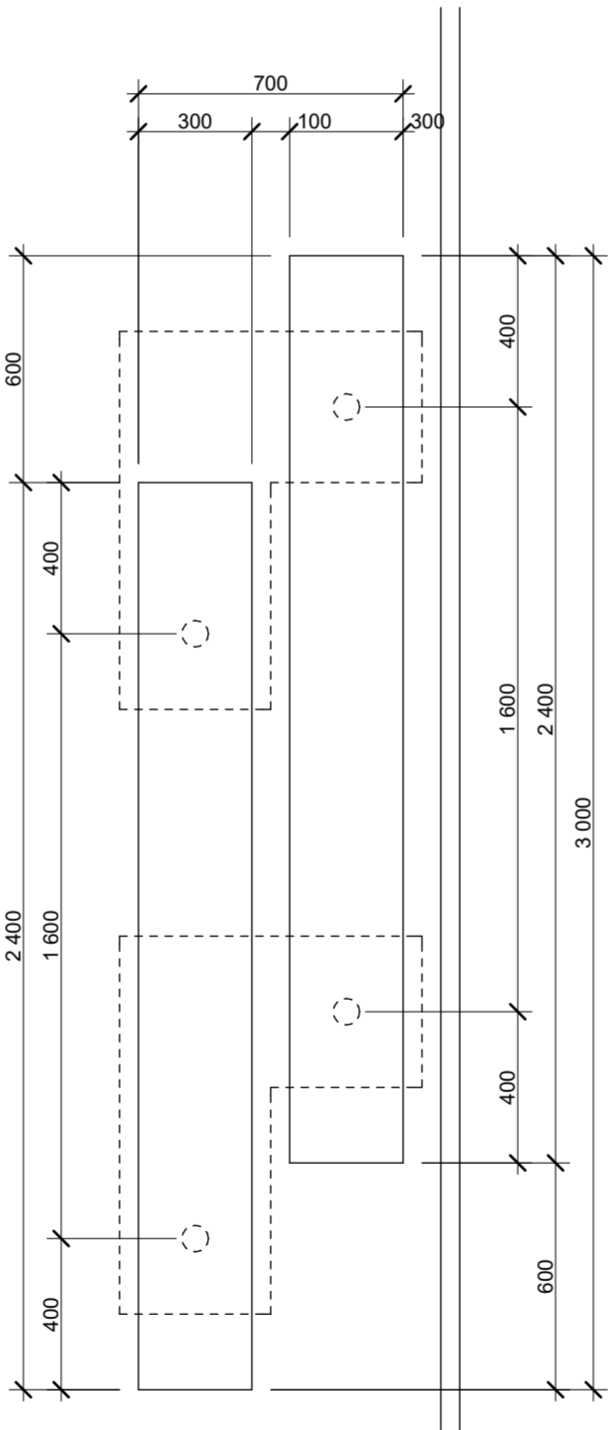
půdorys  
pozice: L.2.1; L.2.2; L.2.3; L.2.4

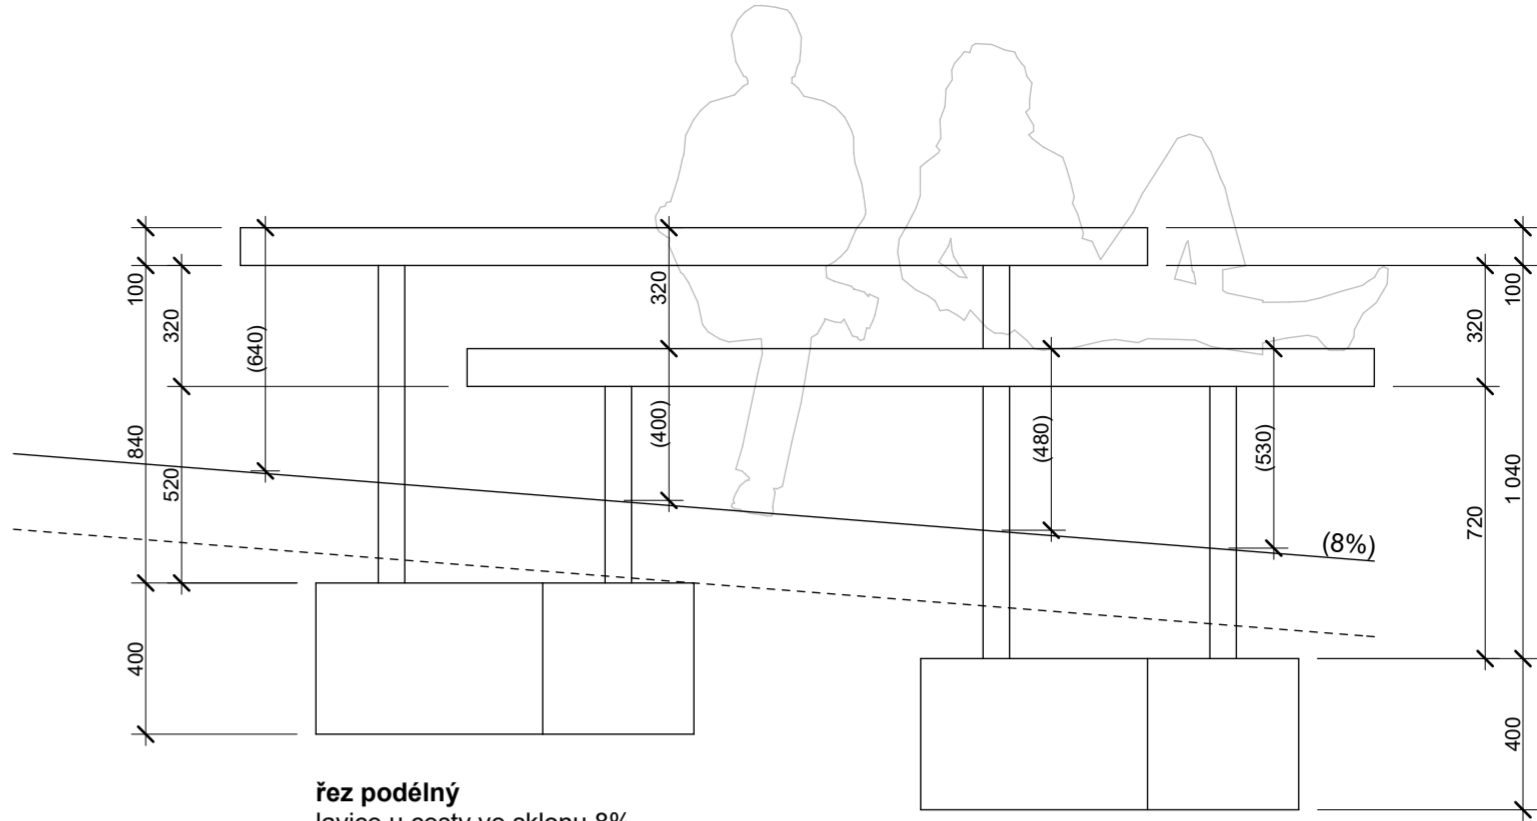
řez podélný  
lavice u cesty ve sklonu 8%  
pozice: L.2.3; L.2.4  
2 ks

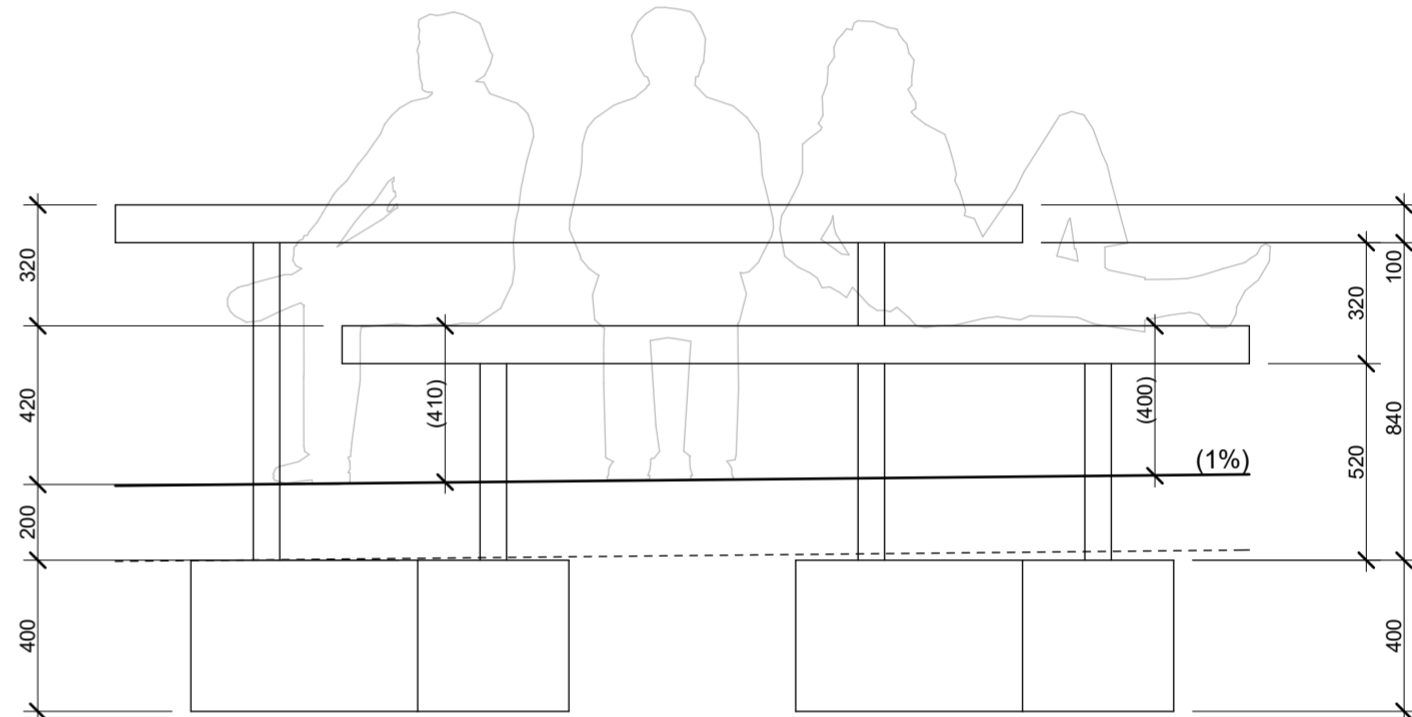
řez podélný  
lavice u cesty ve sklonu 1%  
pozice: L.2.2  
1 ks

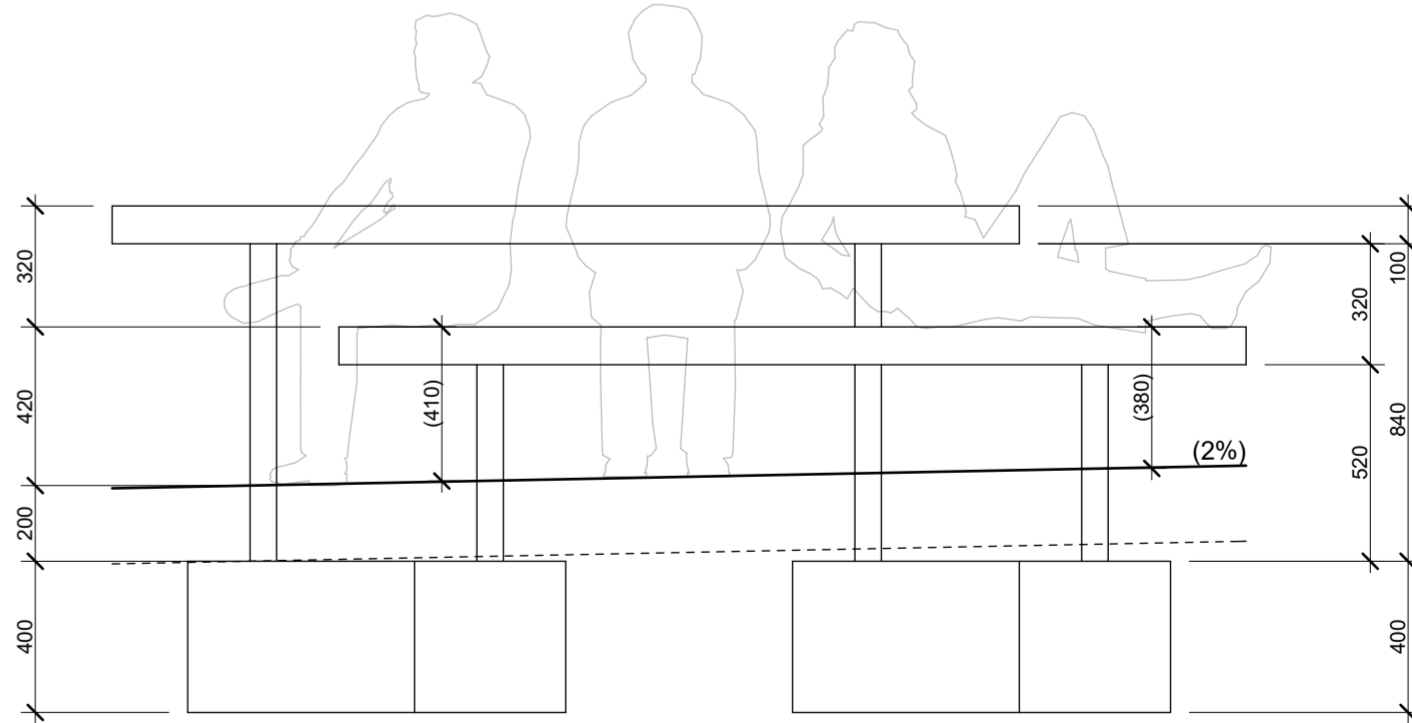
řez podélný  
lavice u cesty ve sklonu 2%  
pozice: L.2.1  
1 ks
