<b>SPECTA s.r.o.</b> projektování a realizace staveb	NA LUHÁCH 14, 400 01 ÚSTÍ NAD LABEM IČ: 273 05 350, DIČ: CZ27305350 telefon: 475 511 441 e-mail: info@specta.cz fax: 475 511 443 www.specta.cz		
SCHVÁLIL	ing. Martin Gazda					
INVESTOR:		Město BEROUN Husovo náměstí 68, 266 43 Beroun - Centrum				
AKCE:		Beroun, MŠ Pod Homolkou				
SOUBOR:		D.1.1. Architektonicko-stavební řešení				
NÁZEV VÝKRESU:		STÁVAJÍCÍ STAV + BOURACÍ PRÁCE - Jesle - Půdorys 1.np

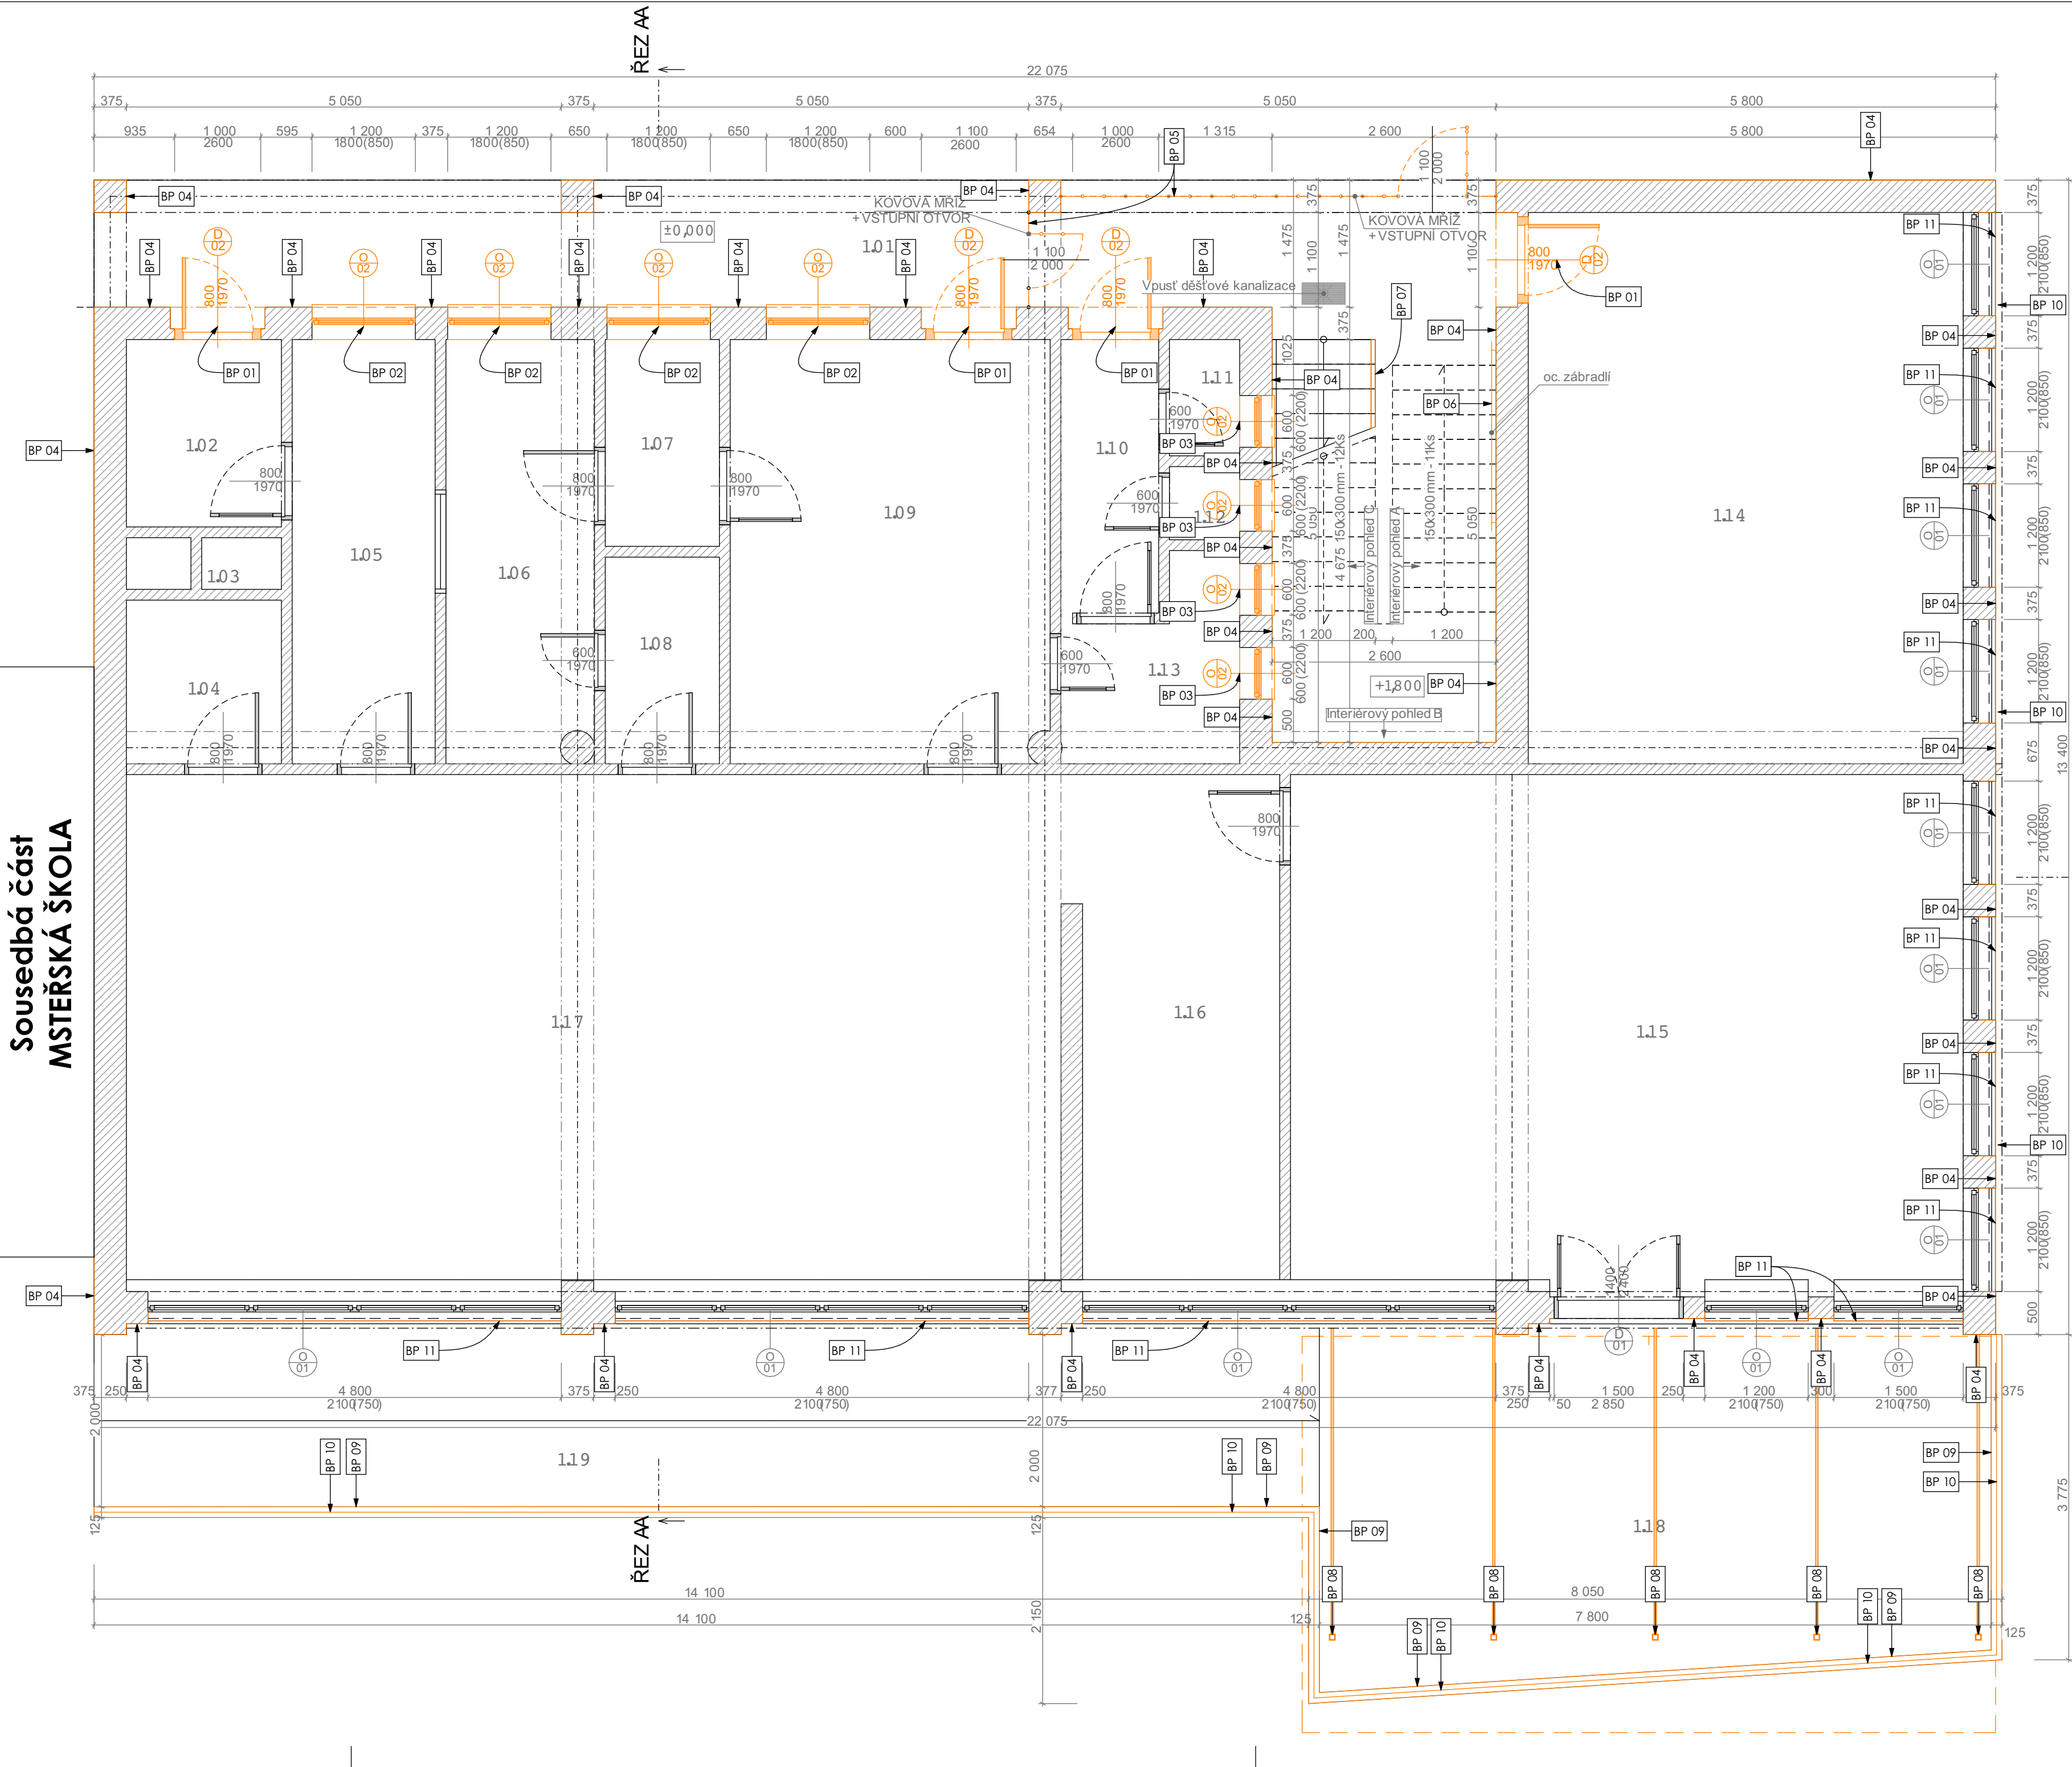
- BP 01 - Vybourání stávajících dřevěných dveřních výplní (křídlo + nadsvětlík + zárubně) - 7 Ks  
BP 02 - Vybourání stávajících dřevěných okeních výplní (křídlo + rám + parapet), rozměr 1200x1800 mm - 9 Ks  
BP 03 - Vybourání stávajících dřevěných okeních výplní (křídlo + rám + parapet), rozměr 600x600 mm - 8 Ks  
BP 04 - Očištění itakovou vodu + oklepání nesoudržných částí omítek z celé plochy omítek v exteriéru  
+ veškeré očištění ostění otvorů  
BP 05 - Vybourání a likvidace kovových mříží + kovové vrátka v celém jejich rozsahu  
BP 06 - Stávající kovové zábradlí bude očištěno od nečistot + odstranění stávajícího nátěru  
BP 07 - Stávající kovové/dřevěné zábradlí bude očištěno od nečistot + odstranění stávajícího nátěru  
BP 08 - Nosná konstrukce zastřešení terasy bude v celém svém rozsahu očištěna a zbavena stávajících nátěrů  
BP 09 - Stávající zábradlí bude očištěno od nátěru a nečistot a zbaveno rzi

BP 10 - Stávající oplechování z TiZn bude odstraněno a zlikvidováno v celém svém rozsahu  
BP 11 - Stávající oplechování parapetu bude zlikvidováno  
BP 12 - Stávající krytina zastřešení demontována - uskladněna k opětovnému použití  
BP 13 - Vybourání stávajícího zábradlí - kombinace tyčového zábradlí + zděné zdičky  
BP 14 - Vybourání stávajících plastových okeních výplní (křídlo + rám + parapet) - 2 Ks  
BP 15 - Vybourání nášlapné plochy v plné ploše lodžie - tl. 70 - 100 mm  
+ Před vybouráním bude provedena sonda dle které bude rozhodnuto o tloušťce bourání  
BP 16 - Odstranění nečistot a nesoudržných prvků na celé ploše místnosti  
BP 17 - Demontáž stávajících rozvodů ochrany před bleskem v zakresleném rozsahu  
+ Uskladnění pro budoucí zpětnou montáž, předpokládána výměna 50%  
BP 18 - Demontáž a likvidace stávajícího oplechování  
BP 19 - Odstranění stávajícího okapového hodníku v plném rozsahu

- O 01 Okna plastová s vícekomorovým rámem a tepelné izolačním dvojsklem  
O 02 Původní dřevěná okna  
Nesplňují současné požadavky na tepelnou techniku  
O 03 Okna plastová s vícekomorovým rámem a tepelné izolačním dvojsklem  
D 01 Dveře plastové s vícekomorovým rámem a tepelné izolačním dvojsklem  
D 02 Původní dřevěné dveře  
Nesplňují současné požadavky na tepelnou techniku
